ACTA DE REUNION

CONTRATO: *Córdoba 016-2015*

MUNICIPIO: *Buenavista*

LUGAR: ACTA DE VISITA TECNICA ORDENADA  
COMO PRUEBA EN EL PROCESO SANCIONATORIO

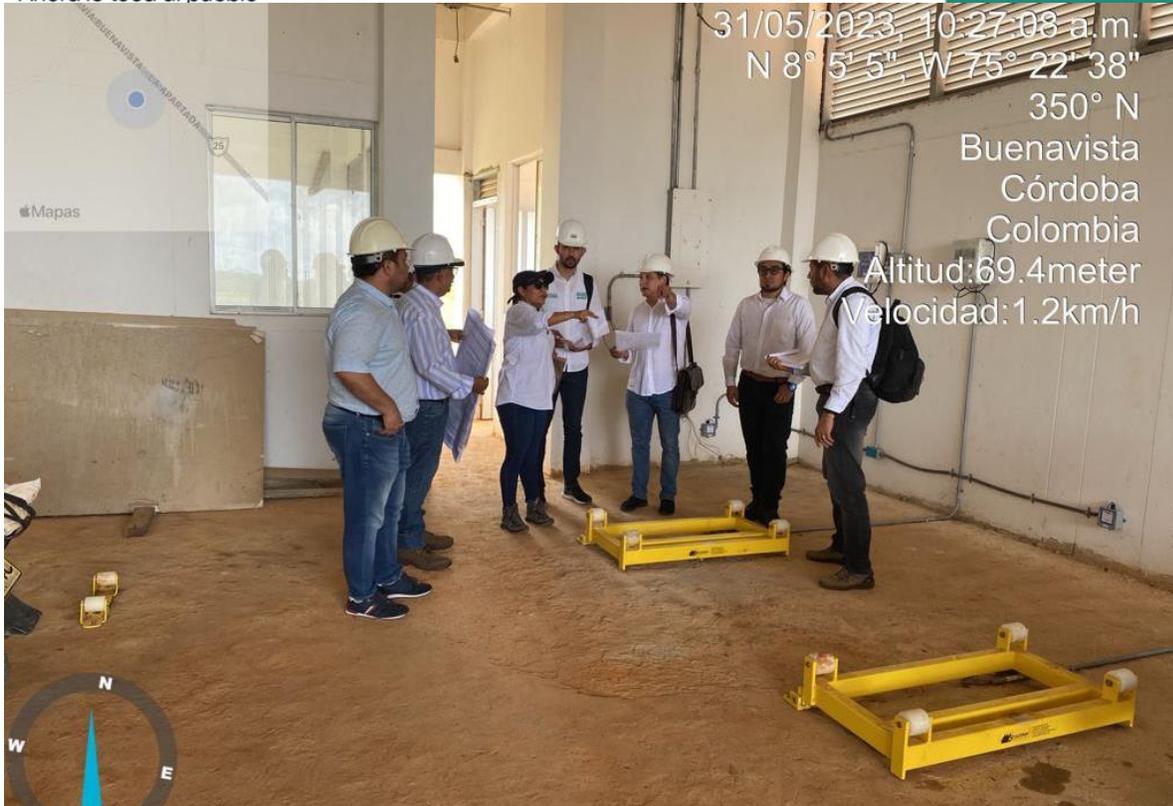
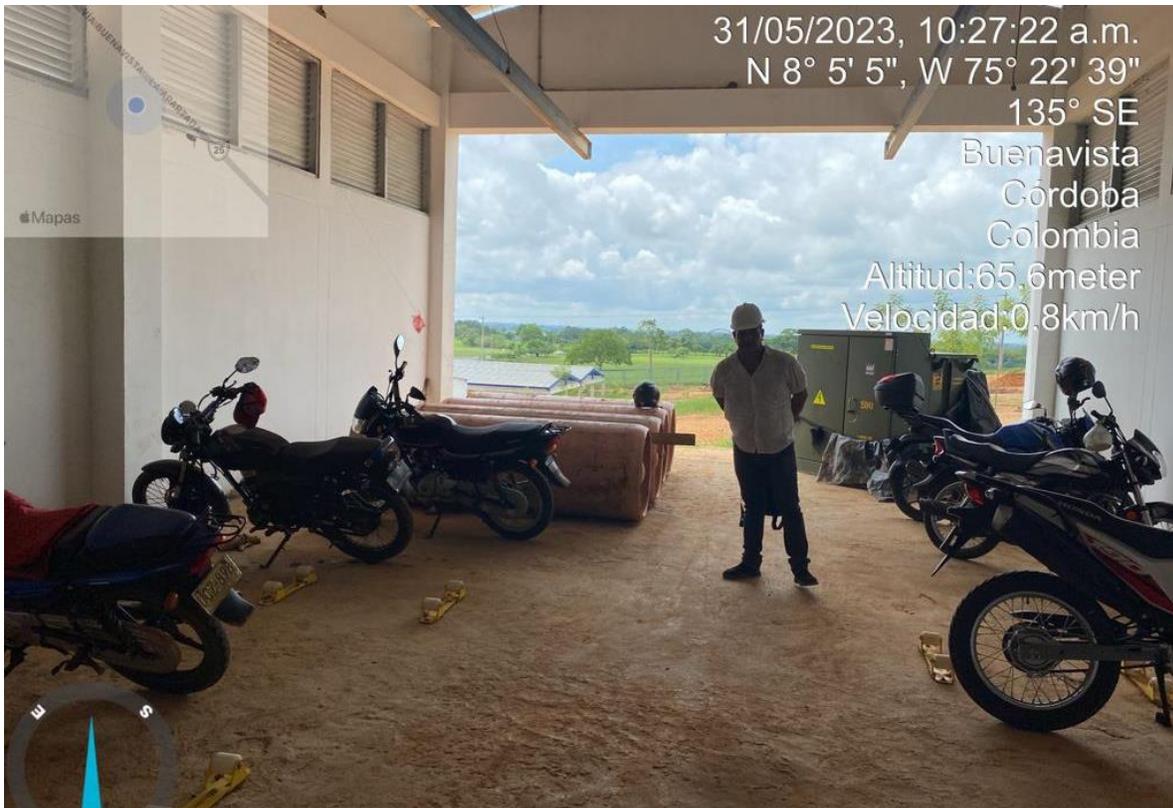
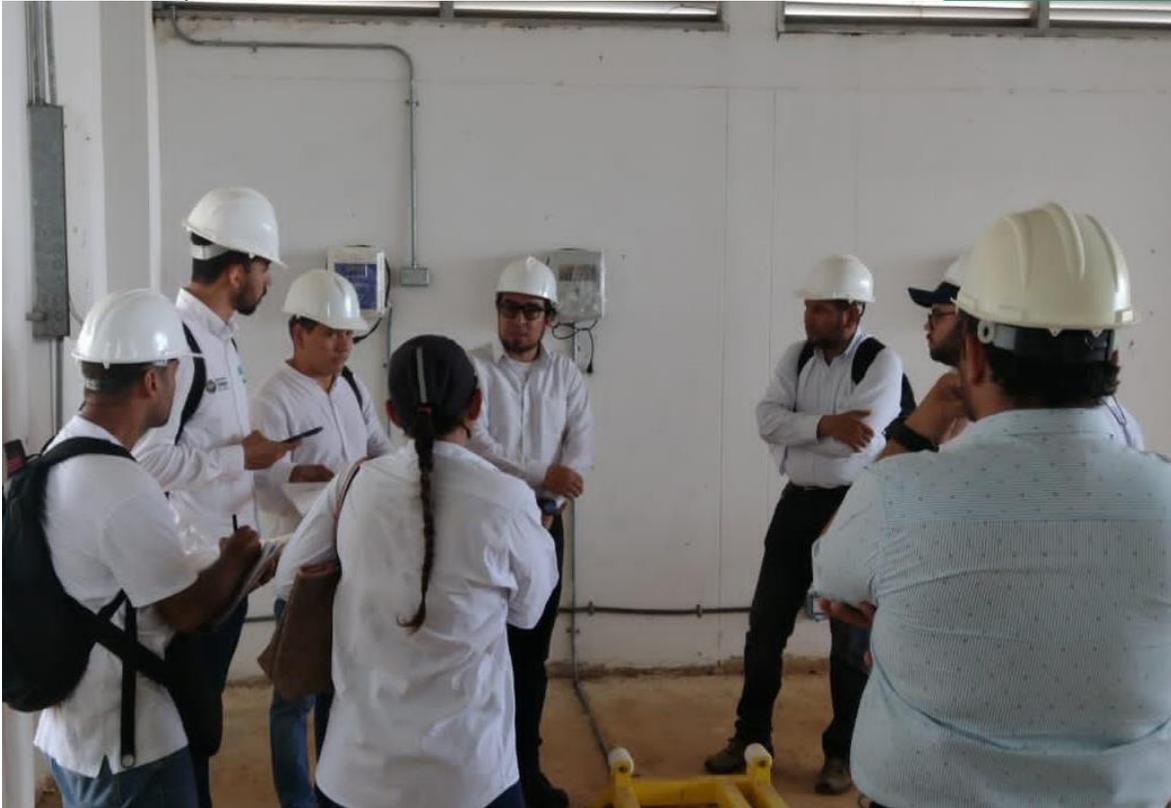
### **a) Desinfección**

A la fecha de esta acta debería esta actividad llegar al 100% en su ejecución de acuerdo al cronograma de actividades. Para la fecha de la semana 265 debió estar en un 68,63%. No obstante, el día de hoy se encuentra en un 60,79%, y para llegar al 100%, de acuerdo a lo mencionado por el contratista de la obra faltaría colocar los cilindros de cloro, hacer las conexiones y dejarlos listos para su funcionamiento y la puesta en marcha.

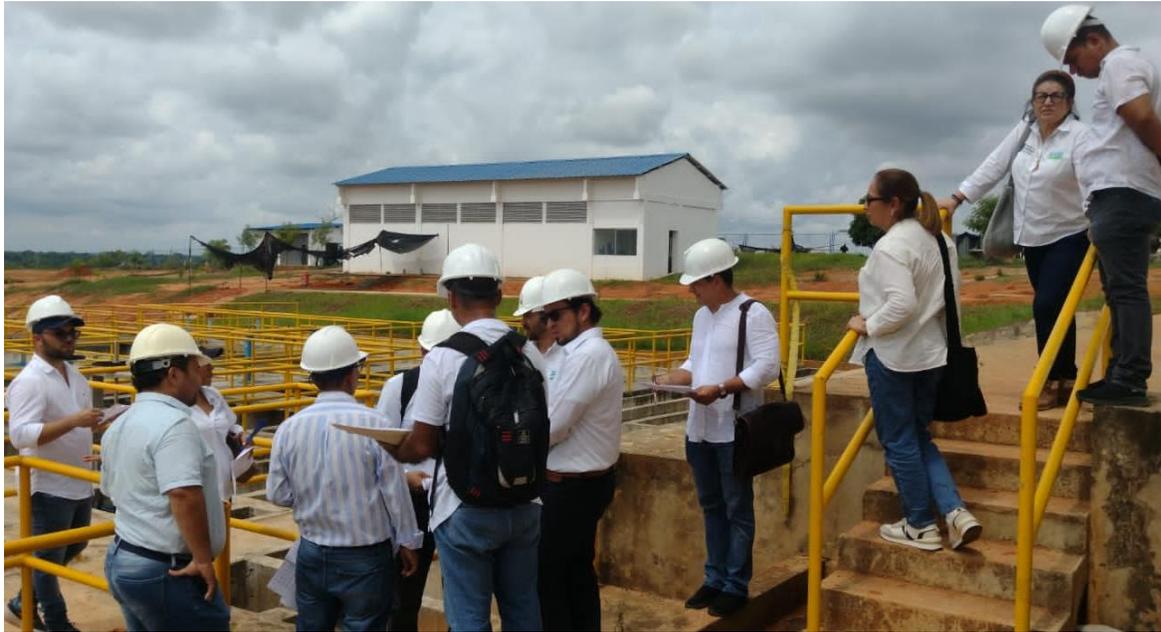
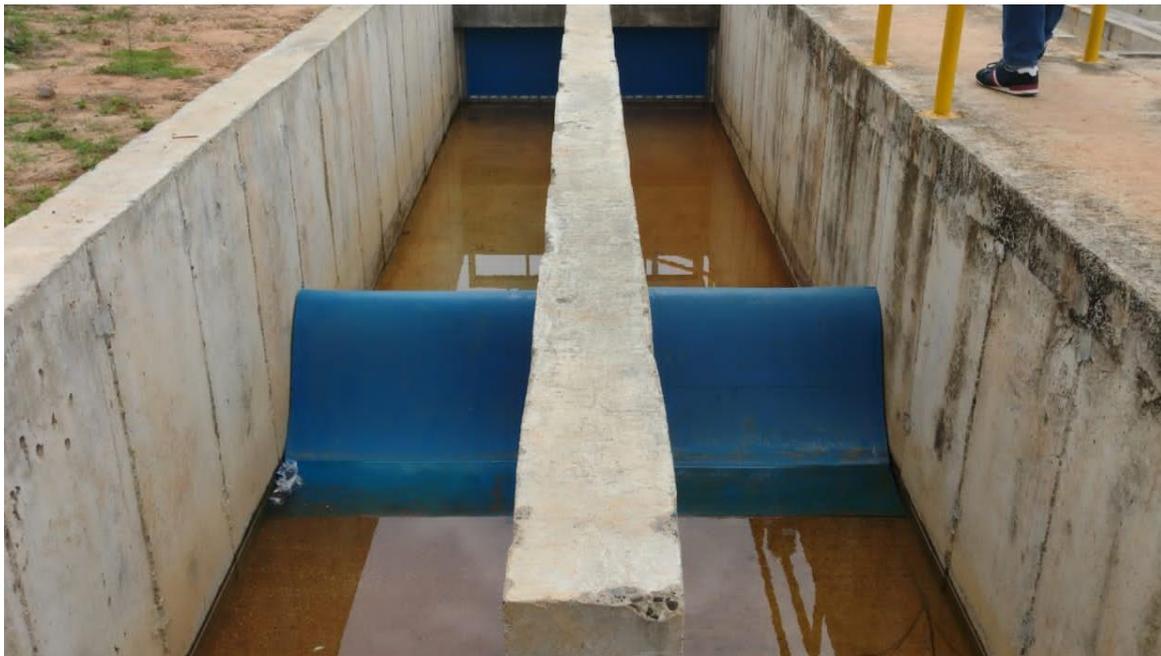
### b) Coagulación – sulfatos

A la fecha de esta acta debería esta actividad llegar al 100% en su ejecución de acuerdo al cronograma de actividades. Para la fecha de la semana 265 debió estar en un 20%. No obstante, el día de hoy se encuentra en un 0%, y para llegar al 100%, de acuerdo a lo mencionado por el contratista de la obra este ítem está en estudio por balance de obras, toda vez que, los químicos que actualmente se implementan para este proceso de potabilización se pueden conseguir en el mercado de forma líquido, de tal manera que no

se hace necesario construir esta estructura para convertir los químicos de sólido a líquido, por ende se puede retirar del proyecto este ítem, teniendo en cuenta que lo que actualmente está construido es perfectamente funcional. Por lo anterior la entidad contratante e interventoría reitera el compromiso del balance de obras.

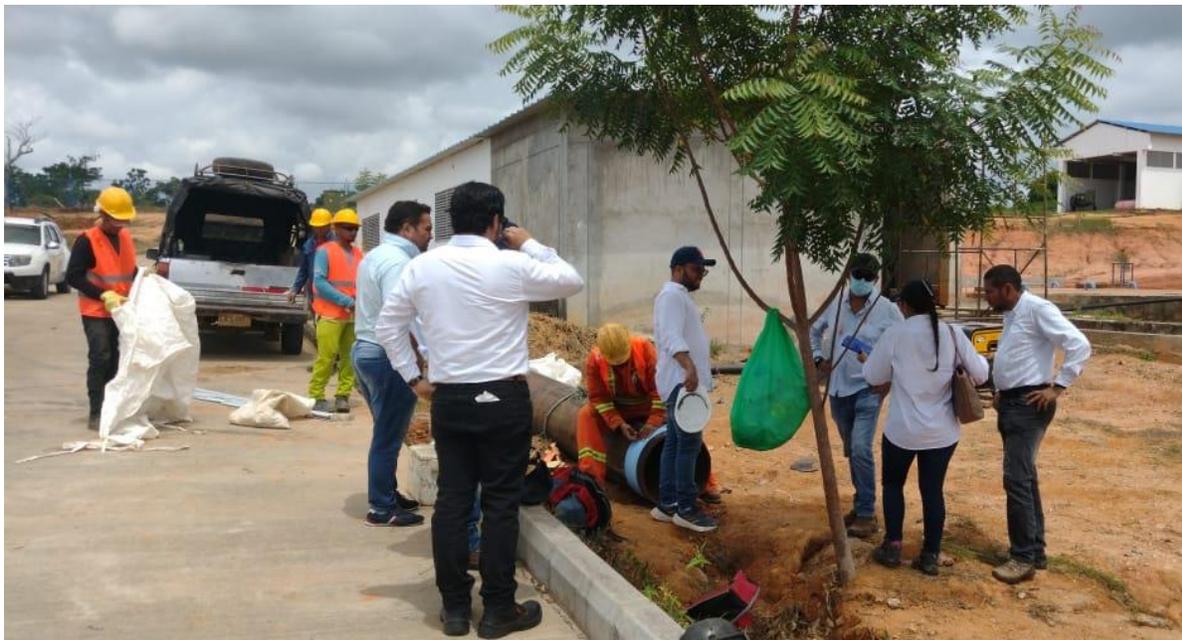
**c)Desagües e hidráulica**

A la fecha de esta acta debería esta actividad llegar al 100% en su ejecución de acuerdo al cronograma de actividades. Para la fecha de la semana 265 debió estar en un 70,21%. No obstante, el día de hoy se encuentra en un 70,18%%, y para llegar al 100%, de acuerdo a lo mencionado por el contratista de la obra este item, está en estudio por balance de obras, y luego de esto este item podrá llegar al 100% dado que actualmente se encuentra funcional. Por lo anterior la entidad contratante e interventoría reitera el compromiso del balance de obras.

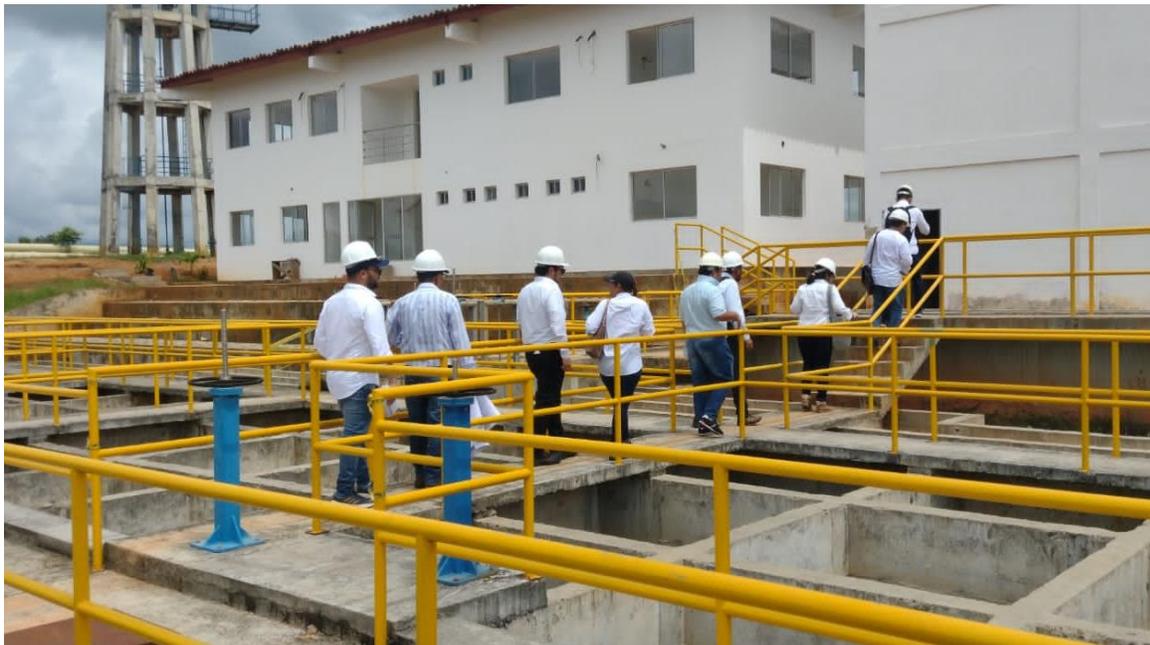
#### d) Componentes complementarios

A la fecha de esta acta debería esta actividad llegar al 100% en su ejecución de acuerdo al cronograma de actividades. Para la fecha de la semana 265 debió estar en un 92,77%. No obstante, el día de hoy se encuentra en un 91,39%, y para llegar al 100%, de acuerdo a lo mencionado por el contratista de la obra se requiere la instalación de algunas puertas y ventanas.

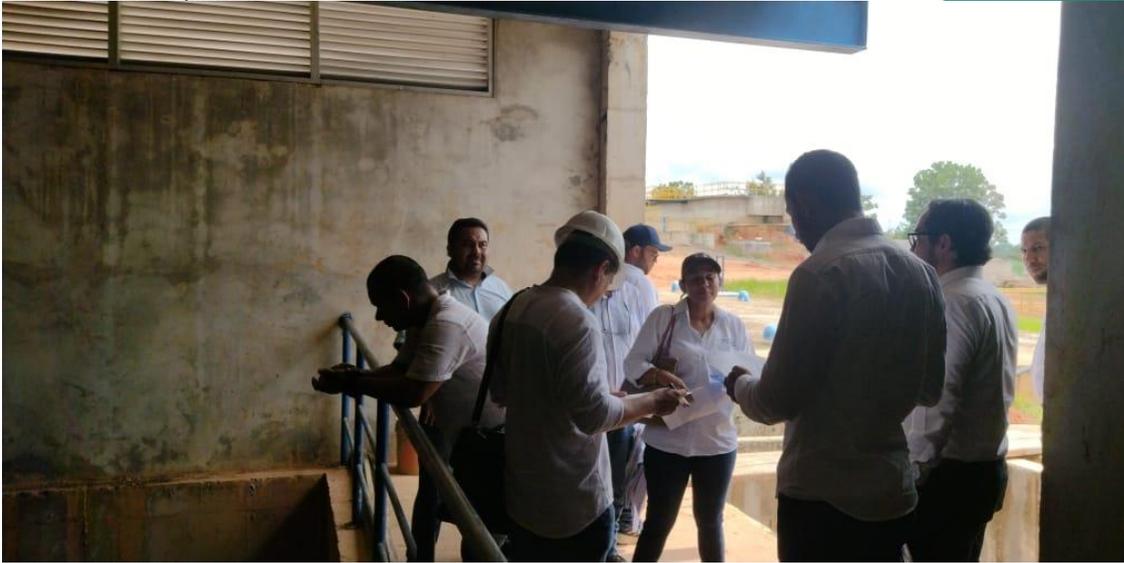
### **3) ESTACIÓN DE BOMBEO PTAP – BUENAVISTA**

A la fecha de esta acta debería esta actividad llegar al 100% en su ejecución de acuerdo al cronograma de actividades. Para la fecha de la semana 265 debió estar en un 90,21%. No obstante, el día de hoy se encuentra en un 87,76%, y para llegar al 100%, de acuerdo a lo mencionado por el contratista de la obra, hay materiales en obra tales como el macromedidor, VAGA, niplería de interconexión, y hay personal trabajando en dicha actividad. Las inundaciones presentadas en la presente estación de bombeo se debieron por la filtración del muro en la zona donde se realizará la interconexión faltante. Una vez se realice la interconexión y que será programada en 20 días, quedará subsanado el tema, y además dejando la salvedad que esta actividad es dispendiosa y requiere de trabajos de precisión.

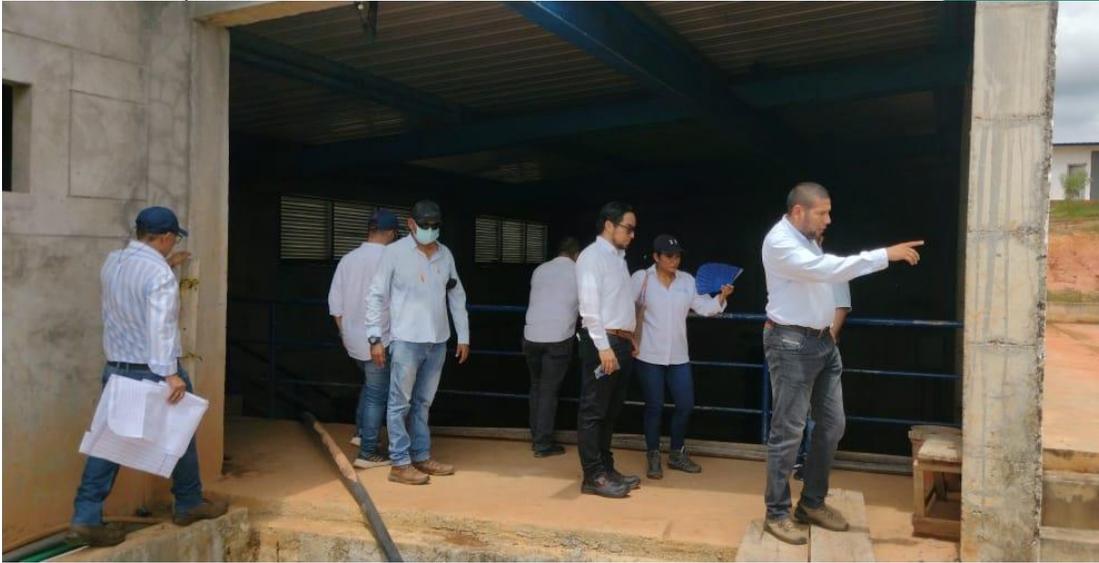
#### **4) ESTACIÓN DE BOMBEO PTAP -LA APARTADA**

A la fecha de esta acta debería esta actividad llegar al 100% en su ejecución de acuerdo al cronograma de actividades. Para la fecha de la semana 265 debió estar en un 77,68%. No obstante, el día de hoy se encuentra en un 72,10%, de acuerdo a lo mencionado por el contratista de la obra, en la visita de este ítem se encuentra finalizado, no obstante, se deberán tener en cuenta ciertas actividades para someterlas a estudio en el balance de obras, para su exclusión. Por lo anterior la entidad contratante e interventoría reitera el compromiso del balance de obras.

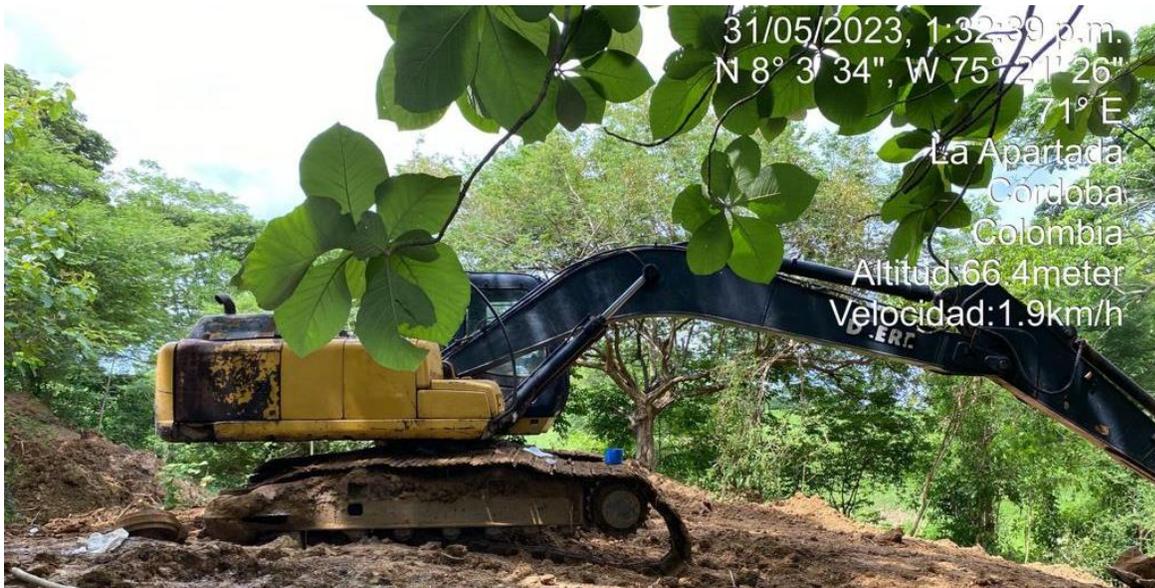
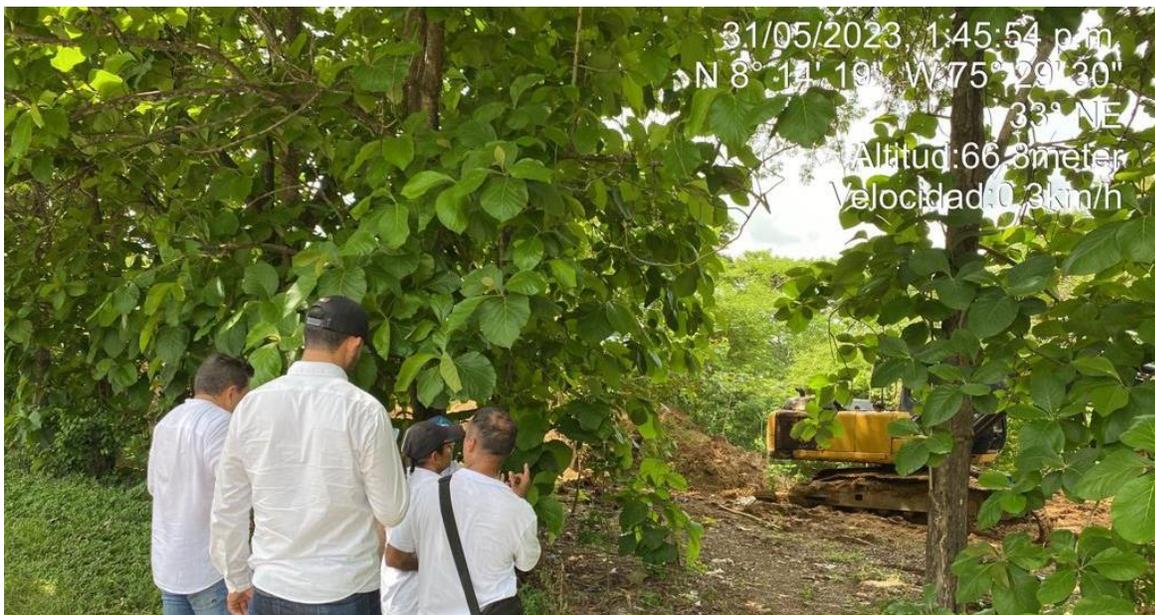
## **5) CONDUCCIÓN ZONA SERVIDUMBRE - PREDIO HACIENDA EL HATO**

A la fecha de esta acta debería esta actividad llegar al 1475mts en su ejecución de acuerdo al cronograma de actividades. **Para la fecha de la semana 265 debió estar en un 720mts, actualmente el contratista de obra ha ejecutado 252 mts de tubería de 20" en GRP, y que según el cronograma de obra persiste un atraso.** Para este punto el contratista de obra no asiste a la visita en el sitio, y se observa que no hay personal trabajando, hay una retroexcavadora varada, y de aquí indica la entidad contratante que el permiso de la servidumbre se firmó el 30 de abril de 2022, el 22 de marzo de 2023 se ratificó el permiso y hay disponible para intervenir desde el 2022, 1475 mts.

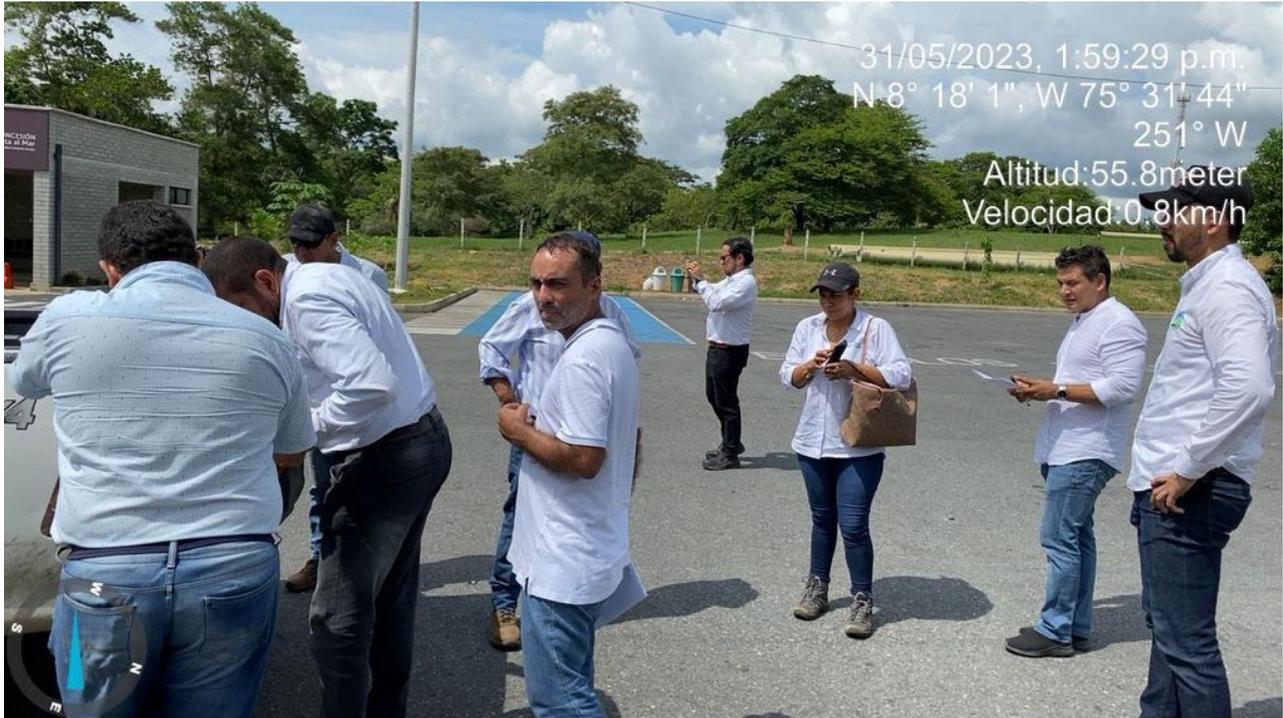
## **6) CONDUCCIÓN ZONA SERVIDUMBRE PREDIO HACIENDA RANCHO BARCELONA**

De acuerdo a la visita realizada en el sitio y verificando el cronograma de actividades, el contratista de la obra en esta actividad se encuentra ejecutada al 100%, se deja constancia fotográfica.
