Referencia: Comunicación AJ0283. Procedimiento por posible incumplimiento del contrato de obra N° 016 -2015. Proyecto: Acueducto Regional San Jorge. Contratante: Aguas de Córdoba SA. E.S.P. Contratista: Consorcio Acueducto Regional San Jorge 2014

ACTIVIDADES PROPIAS DEL RECORRIDO POR EL PROCESO DE INCUMPLIMIENTO

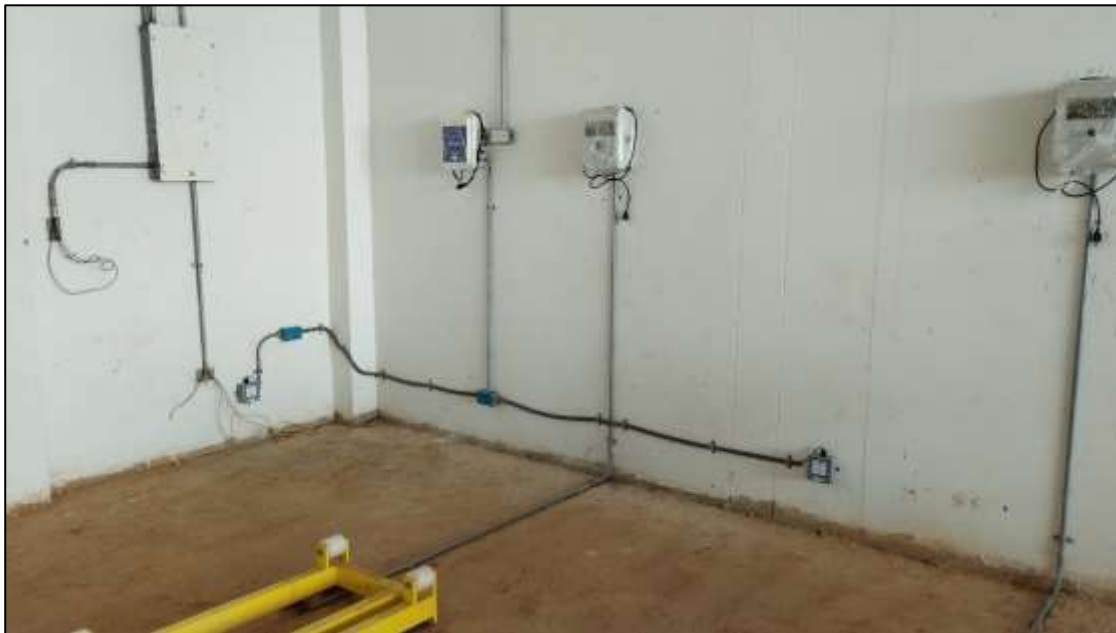
Aunque la actividad registra en un 60,79% durante la visita se trato el tema que el casi 40% faltante corresponde a traer unos tanques que están a la entrada del mismo edificio a unos 25m de distancia e instalarlos en los pedestales amarillos ya colocados y conectarlos a la red eléctrica y a los tableros de automatización que también ya están instalados, por lo que claramente un 40% de una actividad tan importante no puede corresponder a mover unos tanques.

Pedestales y tableros para los tanques de desinfección

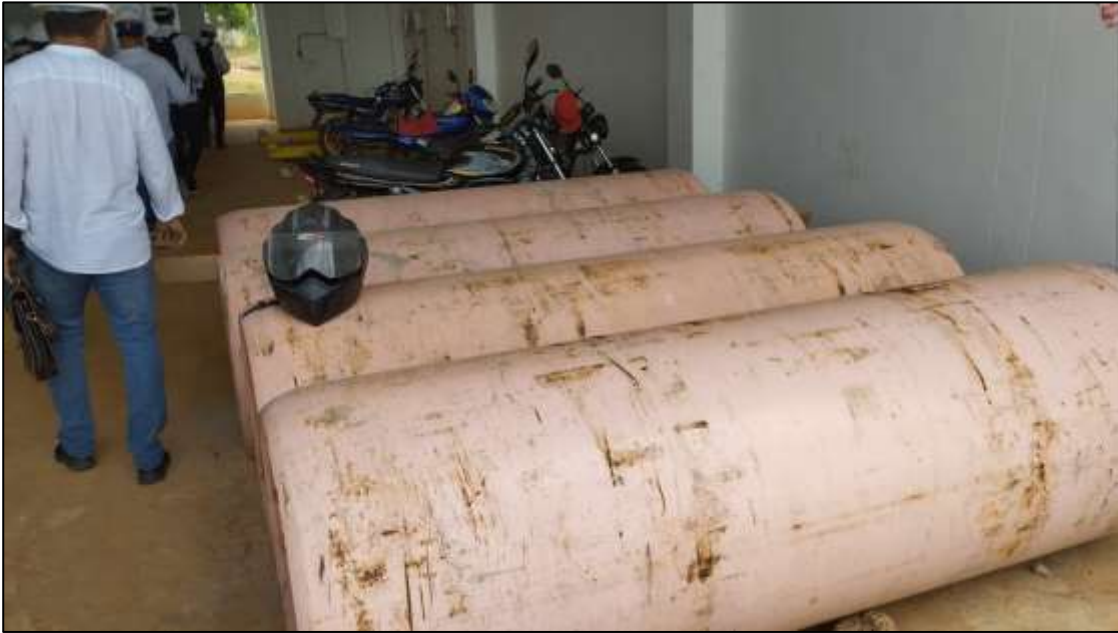
Tanques de desinfección a la entrada del edificio, al fondo se ven los tableros donde deben instalarse

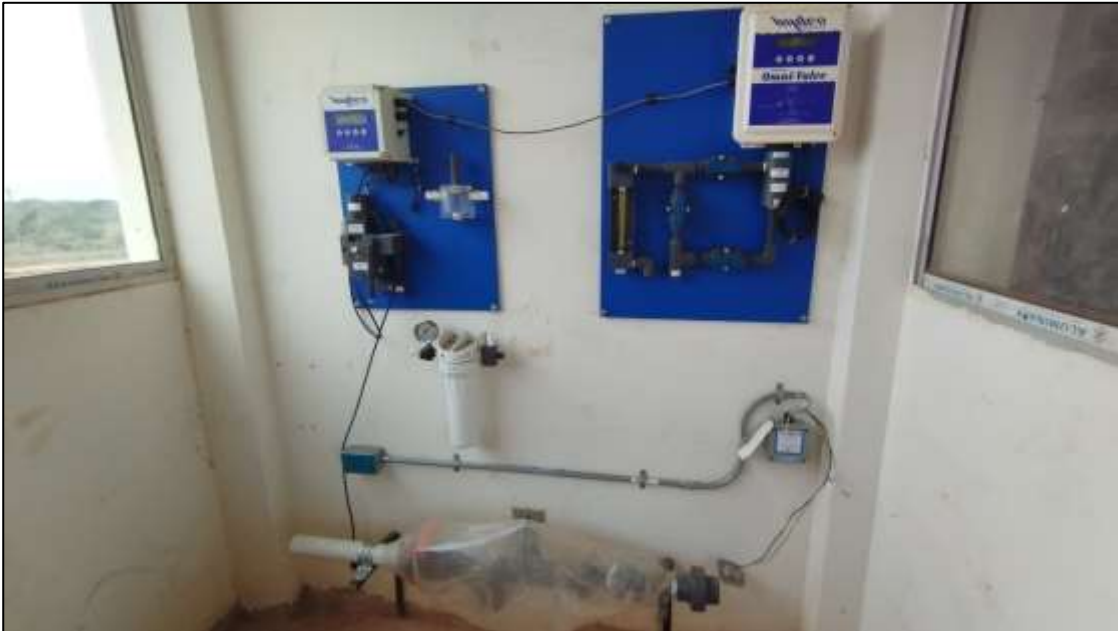
Dosificadores electrónicos para desinfección ya instalados

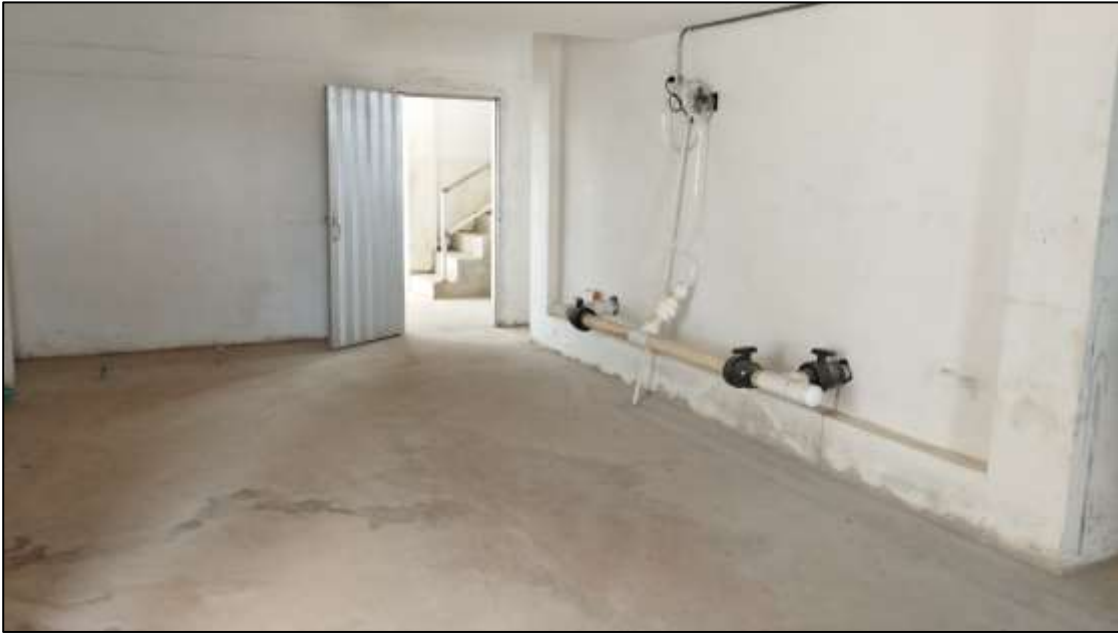
En este ítem se presenta otro error grave en la forma de medición del avance físico del contrato y es que aparece registrado con 0% cuando esta al 100%, se le explica a los allí presentes por parte del contratista que el coagulante anteriormente se vendía en polvo y debía hacerse un proceso para pasarlo a líquido antes de verterlo al agua, pero que actualmente se comercializa directamente en líquido haciendo obsoleto el proceso anterior, por lo que el contratista solo instaló lo concerniente a la distribución del coagulante líquido en la red, lo que a grandes rasgos representa un ahorro de casi 240 millones de pesos al proyecto. Es decir, la obra está al 100% y con ahorro de recursos, pero en la medición aparece como 0%.

Instalación del equipo distribuidor del coagulante hacia los tanques mezcladores

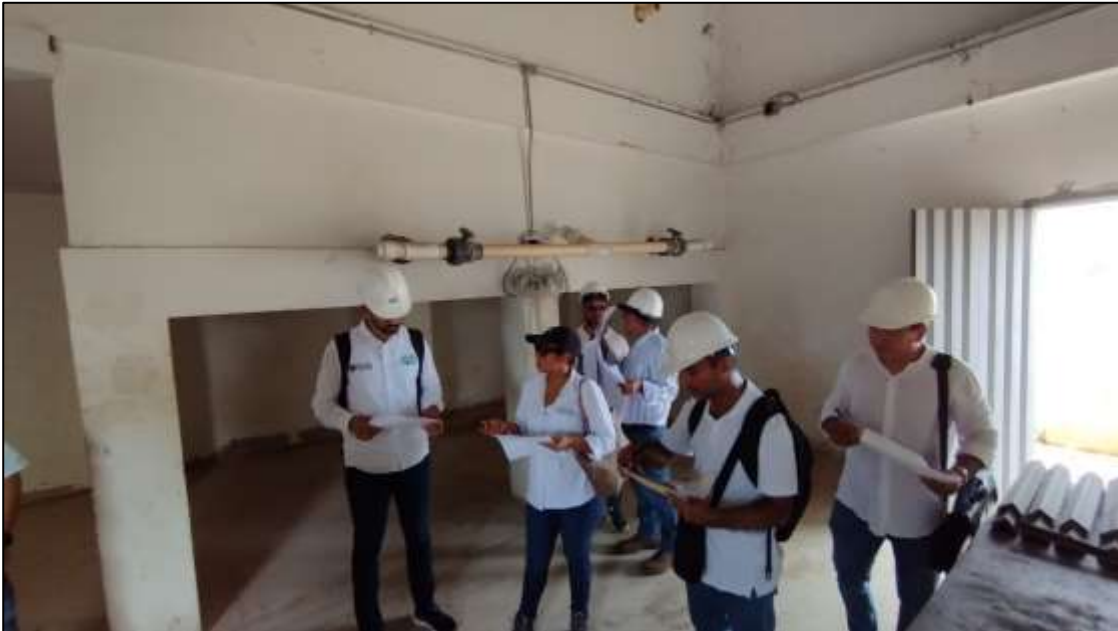
Equipo técnico junto a uno de los equipos distribuidores del coagulante

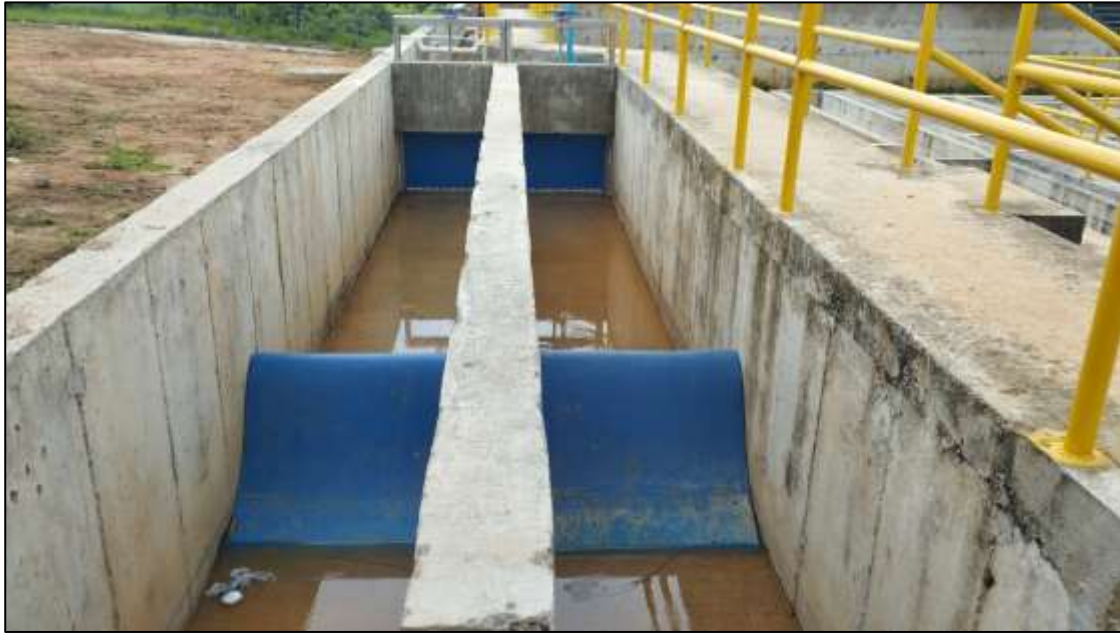
Afuera se encuentra la red completamente instalada y los vertederos terminados para la etapa de mezcla del coagulante.

Vertederos de la etapa de coagulación ya terminados y funcionales

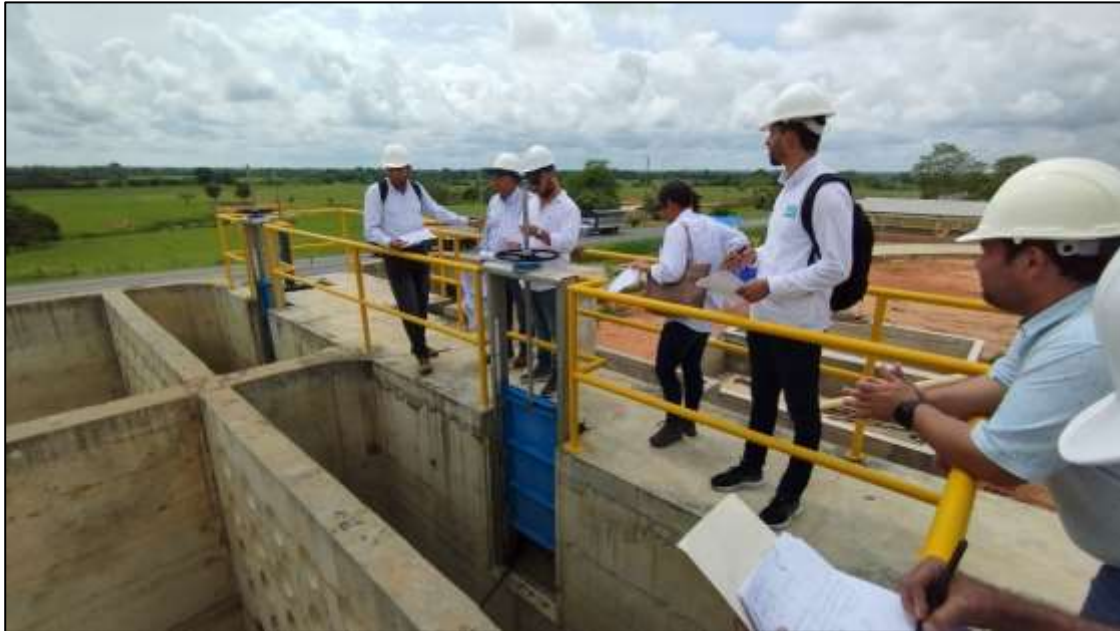
Se informa por parte del contratista que esta actividad esta al 100% y funcional, pero con actividades que deben ser balanceadas para retirar actividades que no requiere el proyecto e incluir las que, si requiere y que ya se ejecutaron, pero hasta tanto no sea aprobado por la interventoría lo ejecutado actualmente no es contractual y por lo tanto parece en reporte como incompleto.

Comisión técnica verificando que la red hidráulica de la planta esta completa

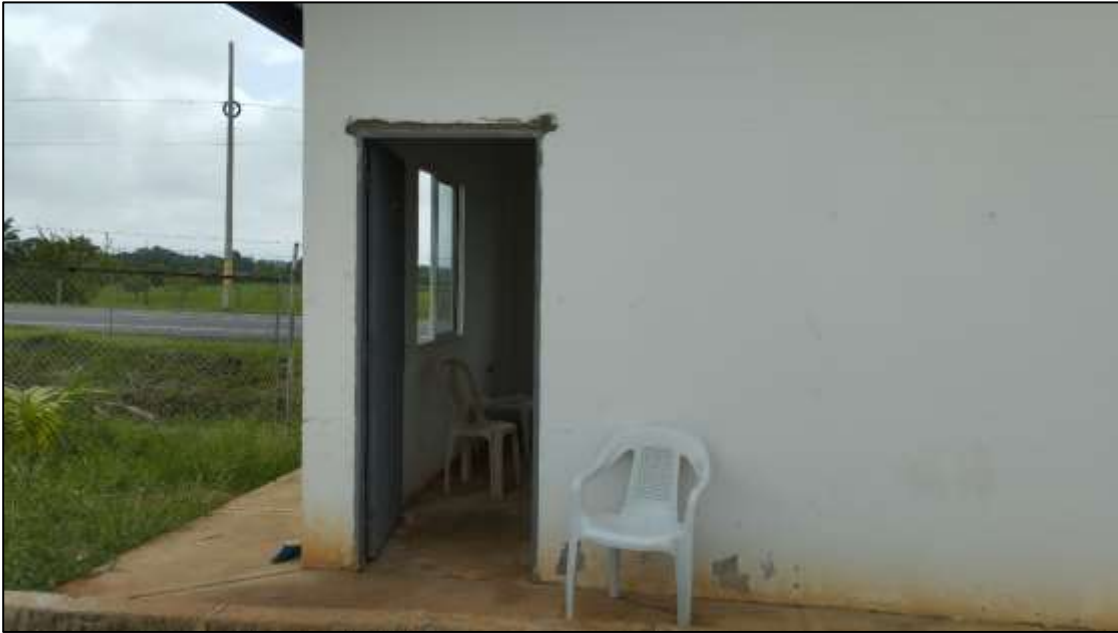
Se indica por parte de la entidad y la interventoría que no se logra llegar al 100% por falta de unas puertas y ventanas, sin embargo, las puertas y ventanas estaban instaladas incluso desde la semana anterior cuando se realizó el recorrido que finalmente se cancelo por la no presencia de la gerente de Aguas de Córdoba

Portería de acceso a la planta con puerta y ventana instalada

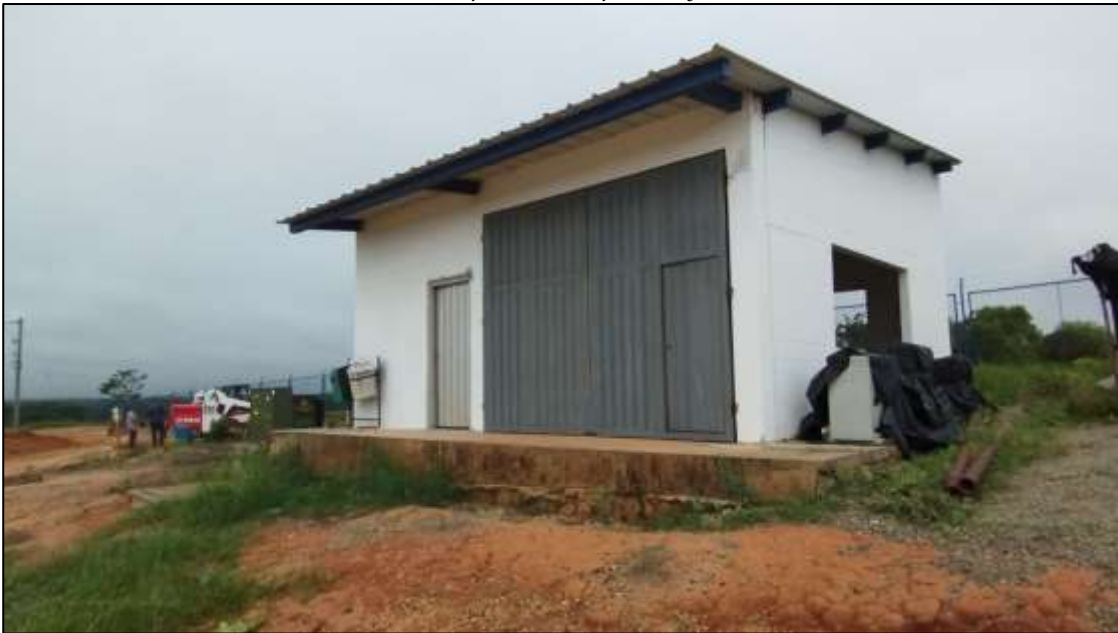
Cuarto eléctrico con Portón principal instalado

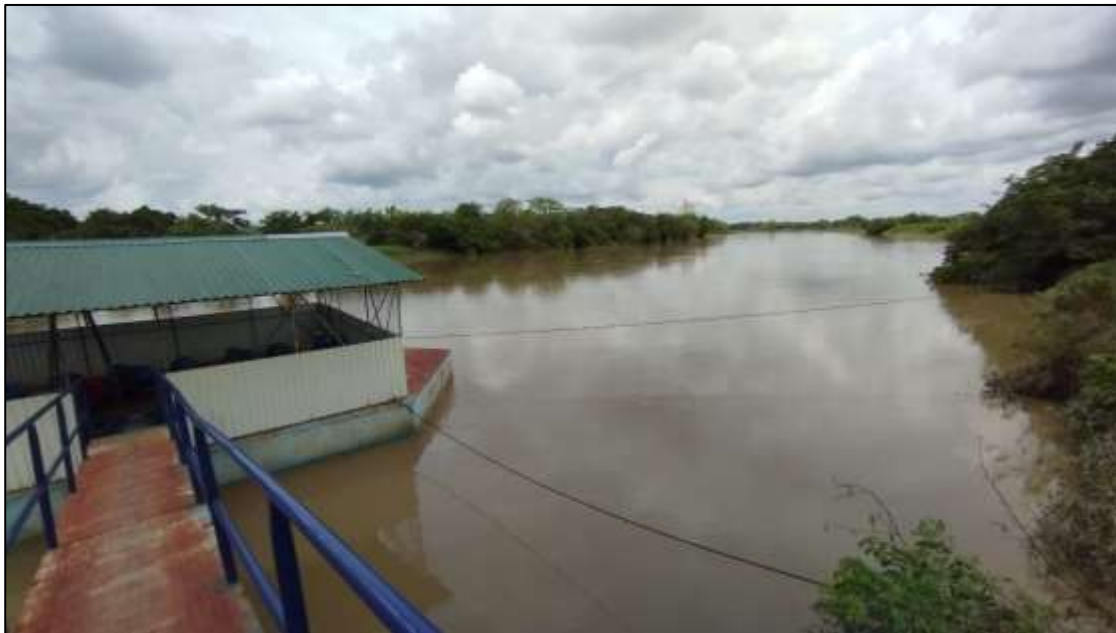
Este componente no registra al 100% porque no tiene la conexión definitiva a la red eléctrica, ni cuenta con el certificado RETIE lo que implica tiempos y decisiones de terceros como en este caso AFINIA, además de requerir como en la mayoría de los puntos anteriores balance para poder retirar actividades que no se van a realizar y poder incluir las que ya están realizadas y así cumplir con el avance de ejecución deseado.

Esta parte esta terminada y funcional a tal punto que se pagó por conexión por unas pocas horas y se pudo enviar agua al municipio de La Apartada sin problema meses atrás.

Barcaza donde está la captación y el equipo de bombeo inicial

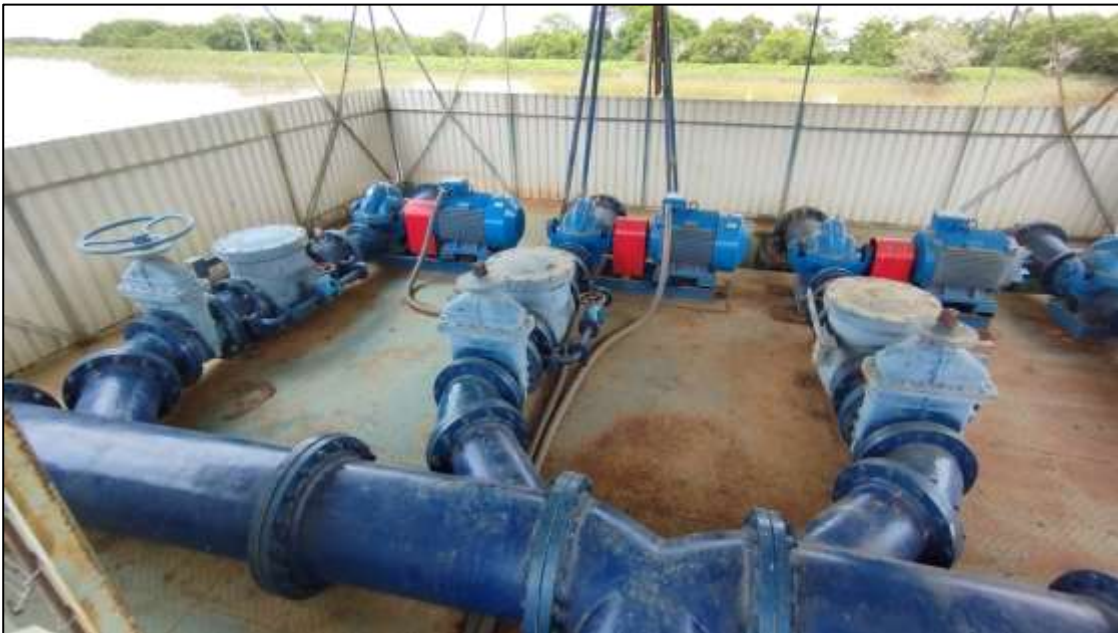
Imagen de las bombas principales y las de repuesto que están en la barcaza

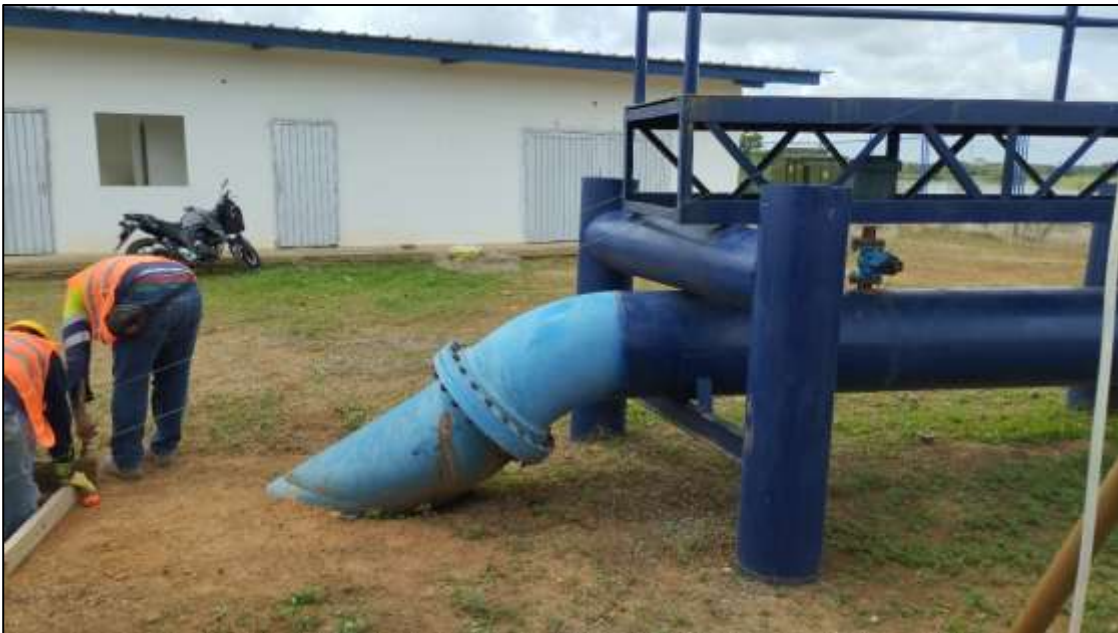
Red de conducción que sale de la captación hacia la planta para ser distribuida a los municipios

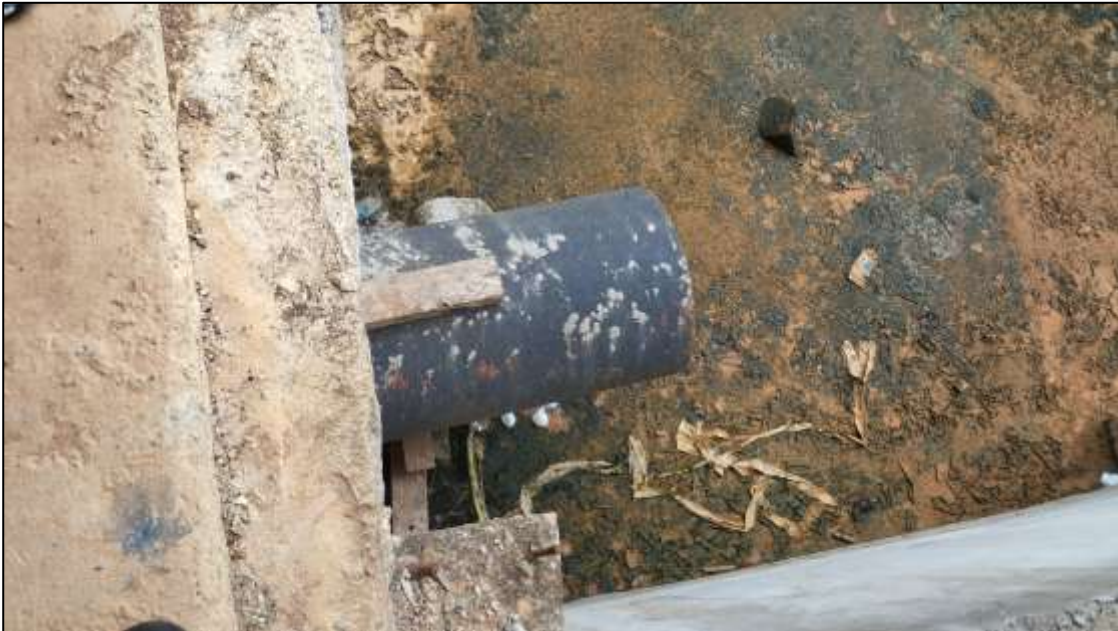
Este ítem está bastante avanzado y aunque tiene una actividad pendiente que es conectar la red de las bombas a la conducción que va hacia el municipio de Buena Vista, esto se estaba realizando durante la visita de inspección, quedando pendiente solo una cámara a la entrada de la estación de bombeo que no es contractual, por lo cual una vez más los registros de la interventoría muestran como pendientes actividades que no se van a realizar y no registra como avance actividades que si están ejecutadas debido a que el balanceo no ha sido aprobado.

Conexión faltante al interior de la cámara que se está construyendo de la red que va hacia Buena Vista

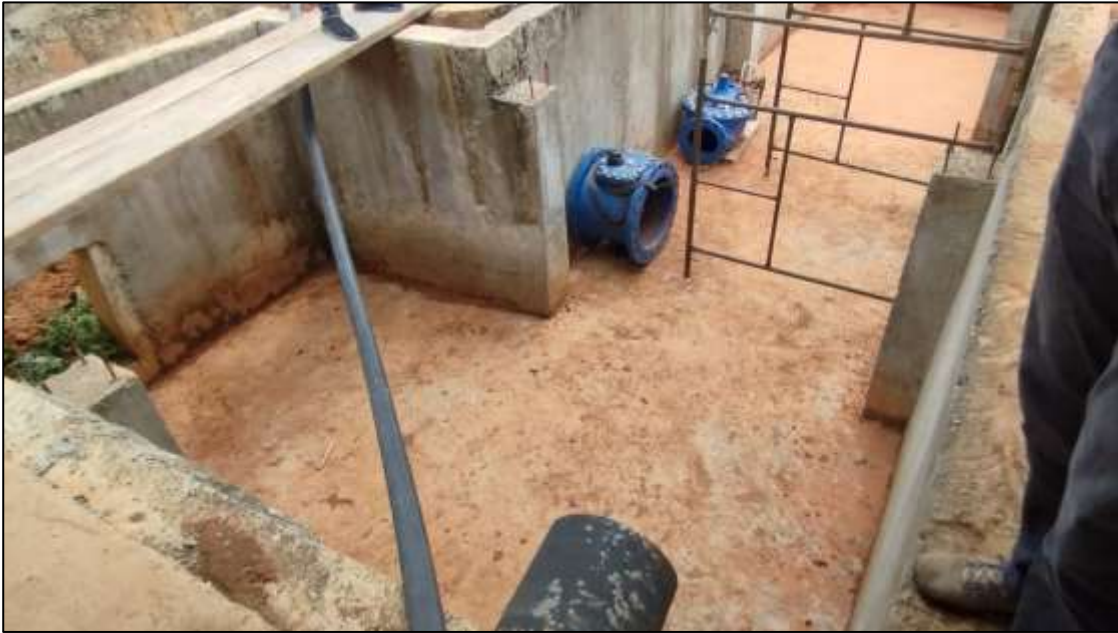
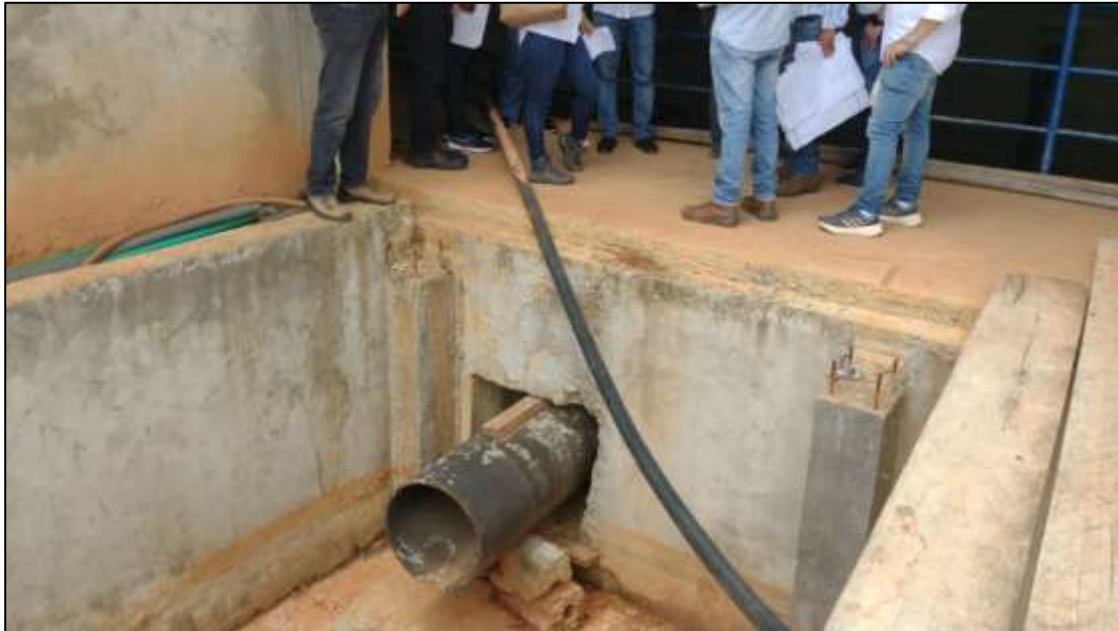
Cámara que conectara las bombas con la tubería de conducción a la entrada de la PTAP

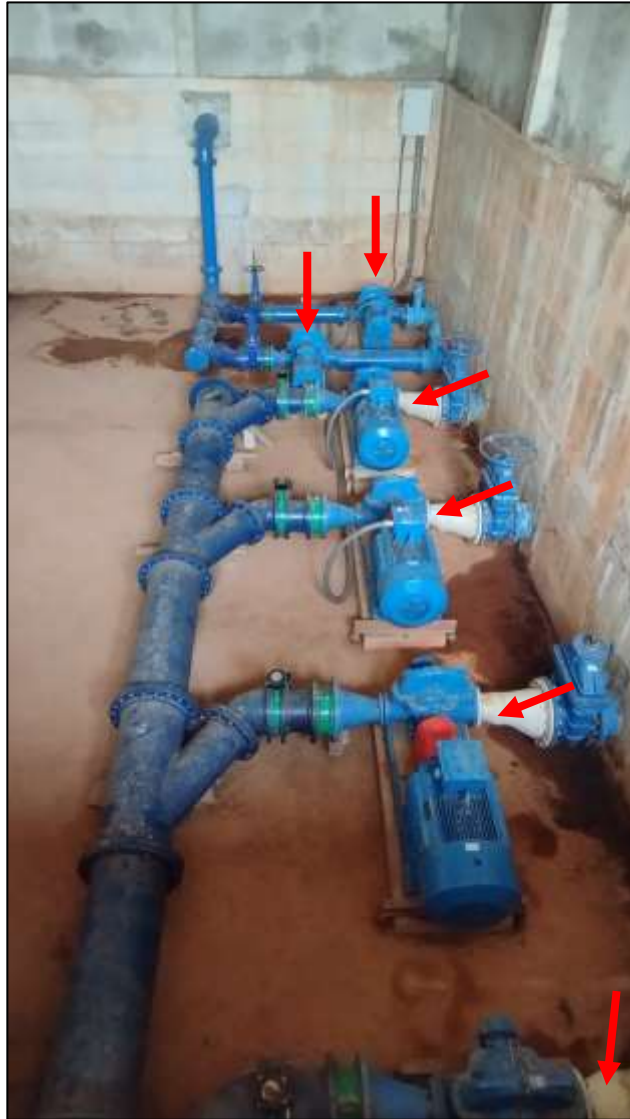
Equipo de bombeo de las dos estaciones que están en simultanea dentro de la PTAP, se ven al fondo las 2 bombas de la E.B. La Apartada y mas cerca las 4 bombas de la E.B. Buena Vista

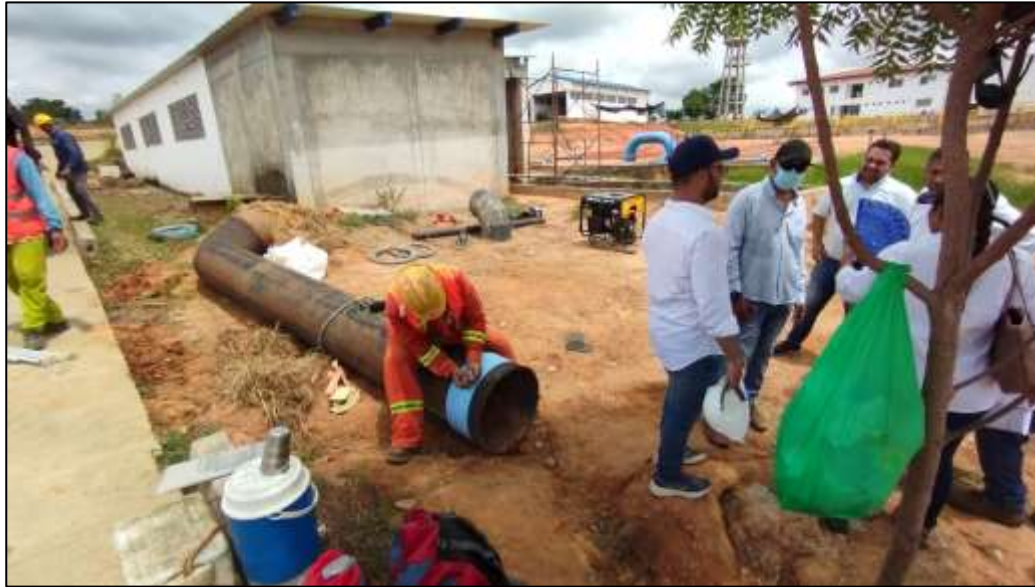
Trabajos externos a las estaciones de bombeo para terminar la cámara y generar la conexión faltante entre las bombas y la conducción en la red que va hacia Buena Vista

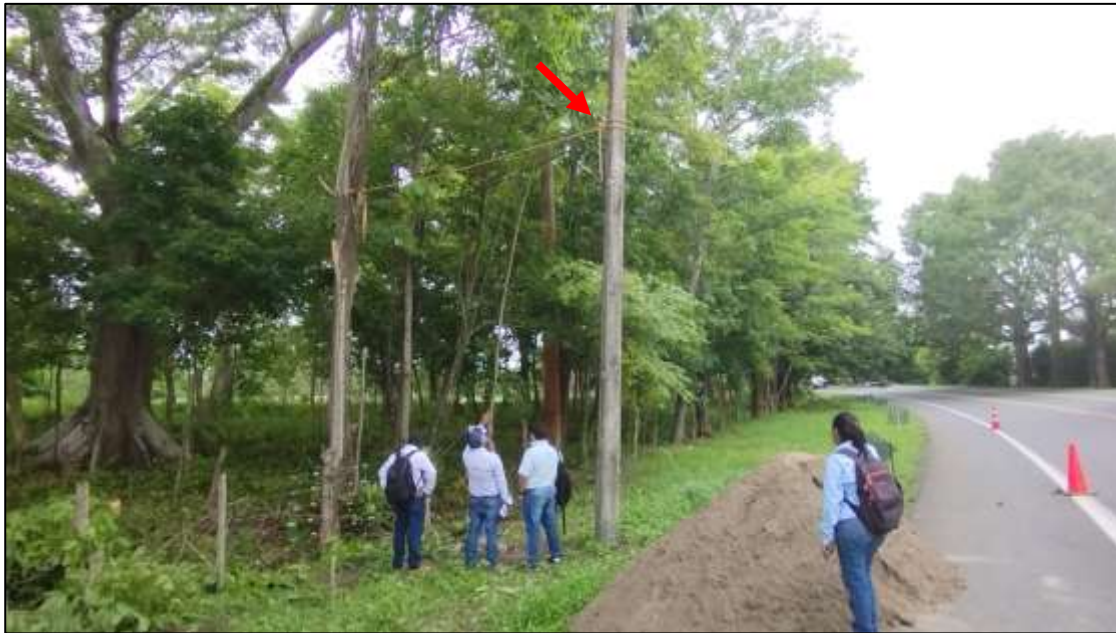
Poste a punto de caer sobre la vía, sostenido con una cuerda a un árbol cercano

El contratista trató de argumentar que este solo poste podría retrasar las labores en este punto unas dos semanas, mientras se notifica a AFINIA y la entidad hace presencia, retira el poste y se puede continuar con las labores, a lo cual la entidad y la interventoría hicieron caso omiso, pues al parecer solo se registraban actividades que comprometieran al contratista y no aquellas que demostraran las dificultades propias de la ejecución.

Ante las apreciaciones realizadas por el delegado técnico de la compañía de seguros y del propio contratista, uno de los ingenieros de la entidad asegurada indico que simplemente trajeran una retro y que “abrazara” el poste para que con otra pudieran trabajar y listo. Esta solución es errada porque la presión de la retro podría partir el poste y dejar sin luz a una comunidad considerable, además de caer escombros a la vía, y en caso que el poste soportara el abrazo, su base podría soltarse aun mas

implicando mayor riesgo de caída, por lo que este tipo de soluciones deben ser concertadas con la entidad de servicios públicos pues cualquier otra acción responsabilizaría al contratista por los daños a terceros, incluso si la propuesta viniera de Aguas de Córdoba, pues se realizó de manera verbal y seguramente nunca se presentara una propuesta de este tipo por escrito.

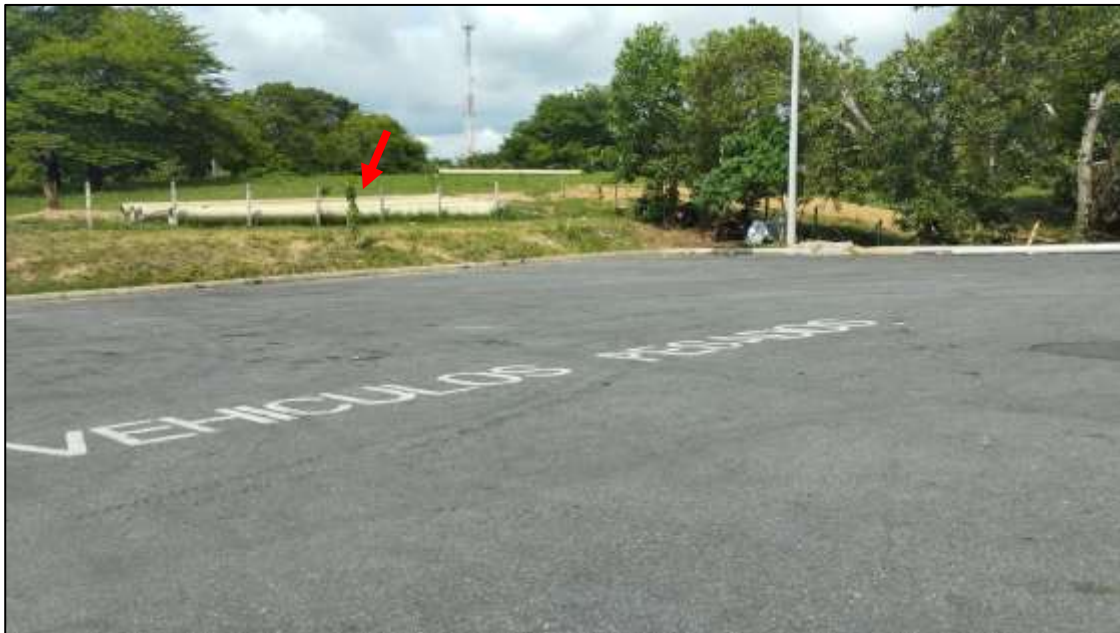
La actividad en este lugar esta al 100% y simplemente se deben retirar unos tubos sobrantes que están sobre el terreno

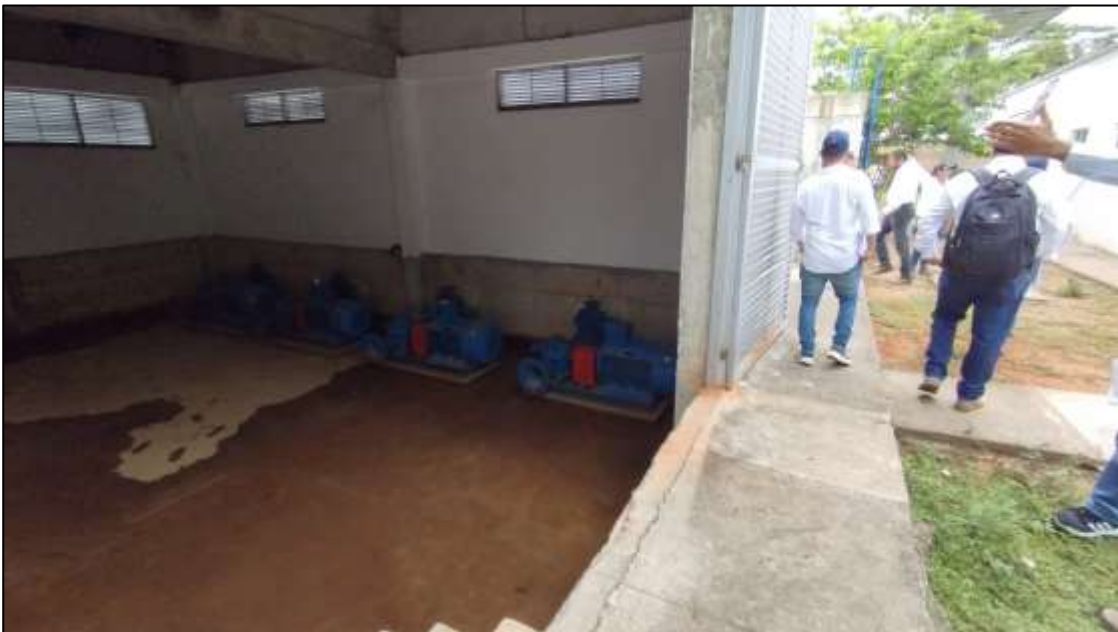
Interior de la estación de bombeo de buena Vista hacia Planeta Rica con las bombas instaladas

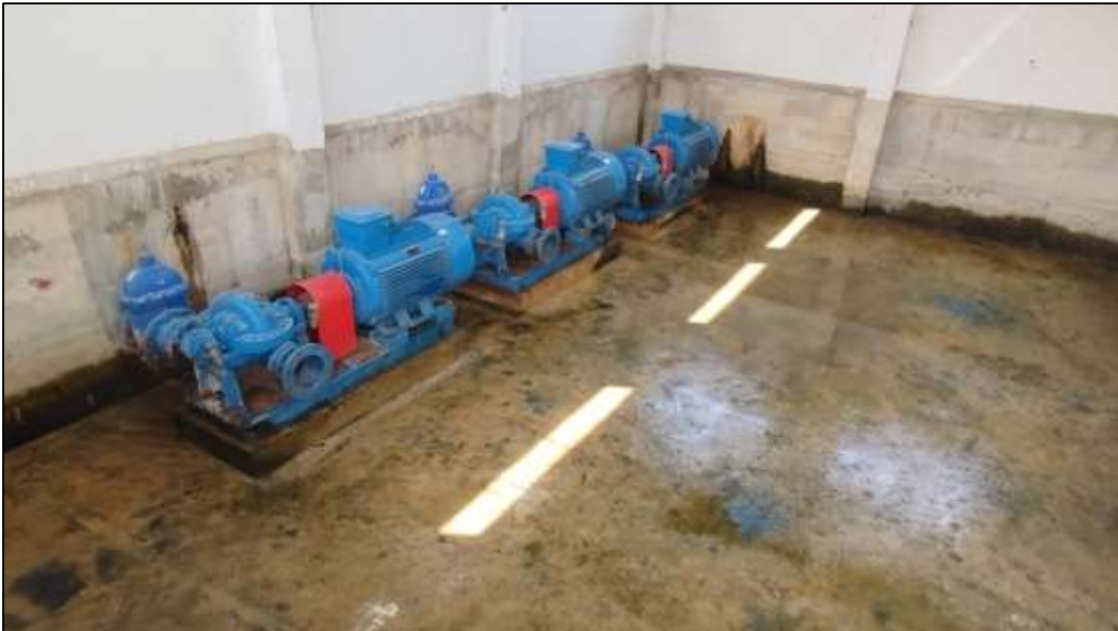
Se encuentran las bombas instaladas y empozamiento de agua al interior de los cuartos técnicos por falta de bomba eyectora, puerta y persianas, sin embargo, estos elementos no son contractuales y por lo tanto la obra esta ejecutada tal y como se

Equipo de bombeo en la E.B. de Planeta Rica hacia Pueblo Nuevo

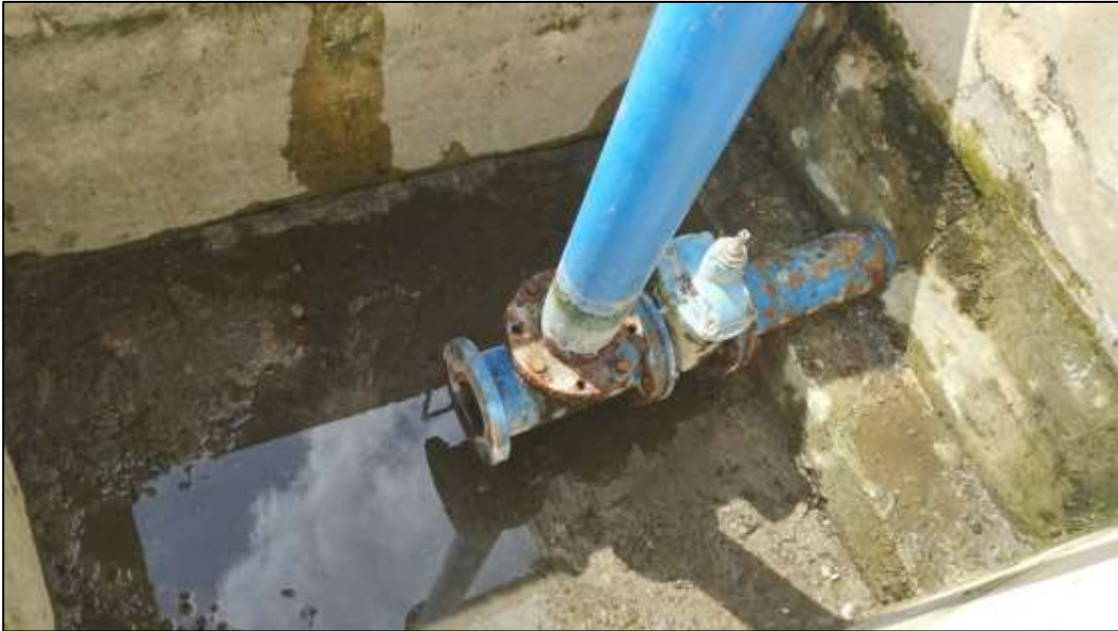
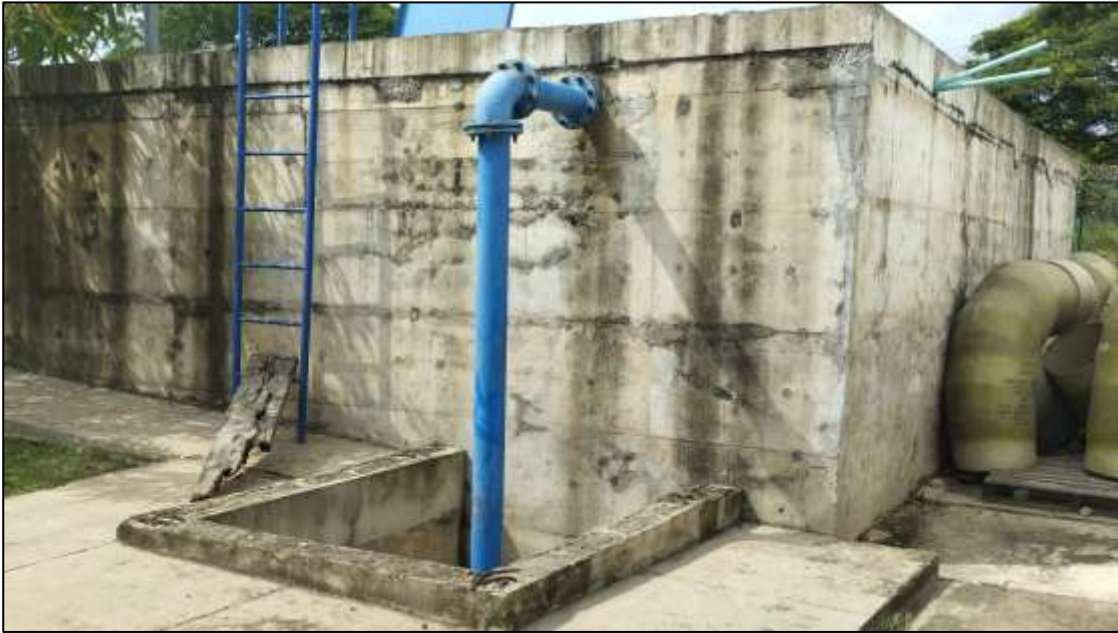
Frente a esto el contratista toma nota de algunas observaciones, sin embargo frente a las bridas de la red del tanque de almacenamiento la interventoría solicita cambiar las piezas y colocar tapa a la cámara de descarga externa, y el ingeniero residente le indica que no es posible, pues ni siquiera la cámara que se observa ya construida es contractual, no se ha pagado y con el balanceo de actividades seguramente quedara por fuera del presupuesto por lo que no se puede atender este tipo de solicitudes

Brida y válvula del tanque de almacenamiento en Planeta Rica donde la cámara ejecutada no es contractual y no se puede colocar tapa a este elemento.
