Referencia: Comunicación AJ0283. Procedimiento por posible incumplimiento del contrato de obra N° 016 -2015. Proyecto: Acueducto Regional San Jorge. Contratante: Aguas de Córdoba SA. E.S.P. Contratista: Consorcio Acueducto Regional San Jorge 2014

ACTIVIDADES PROPIAS DEL RECORRIDO POR EL PROCESO DE INCUMPLIMIENTO

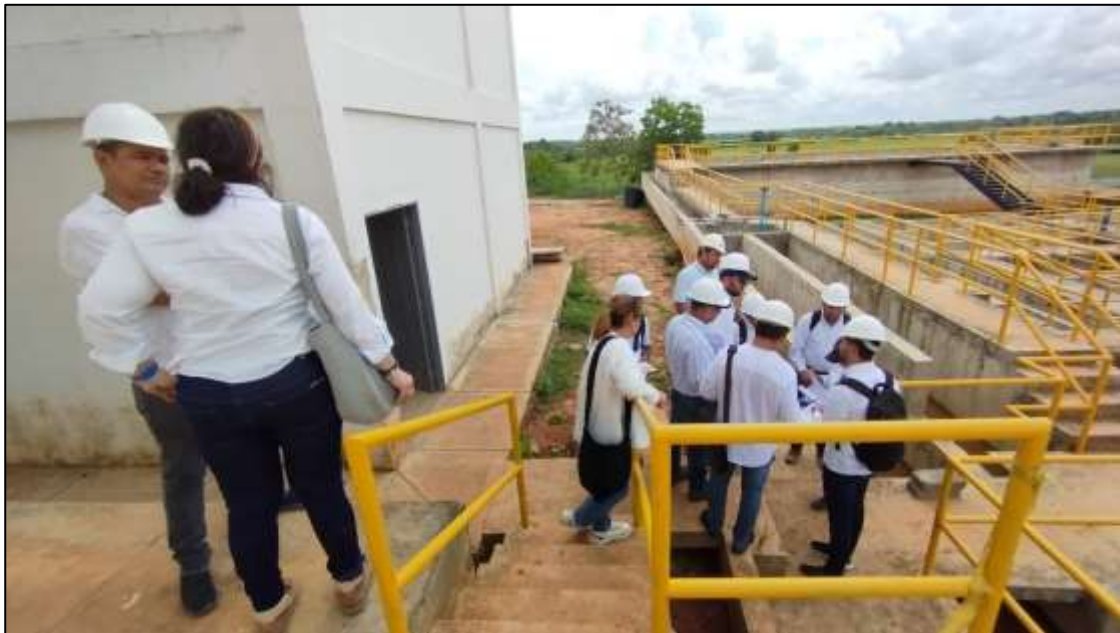
Comisión técnica revisando en planos lo ejecutado. Las únicas 2 personas sin casco son la gerente de Aguas de Córdoba (izq) y en el centro bajo la escalera la directora jurídica de la misma entidad

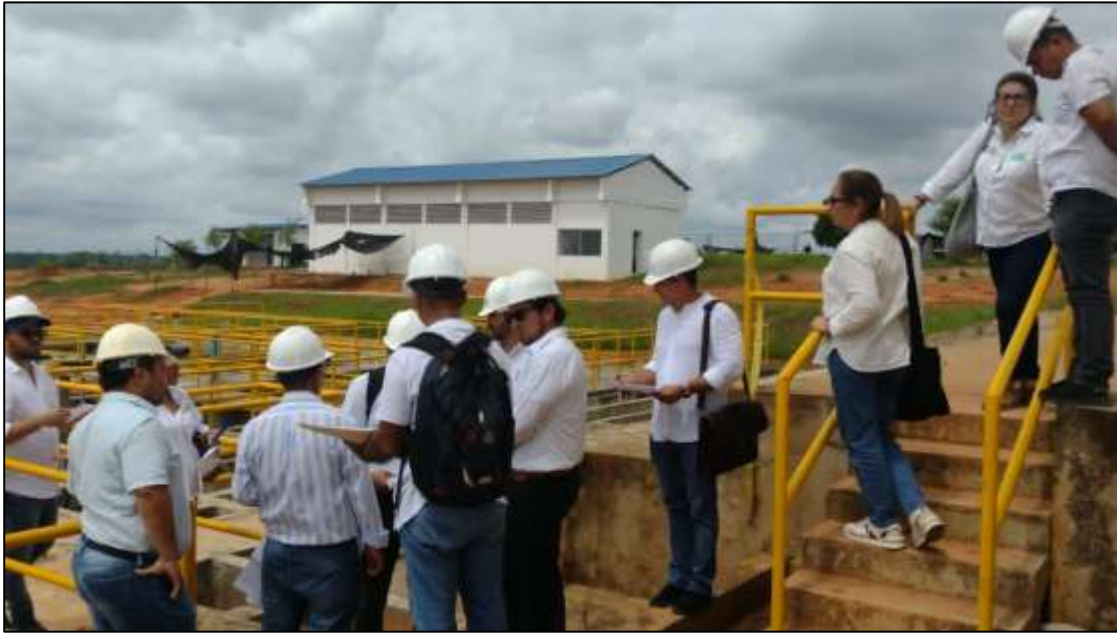
Comisión técnica revisando en planos lo ejecutado. Las únicas 2 personas sin casco son la gerente de Aguas de Córdoba (der) y la directora jurídica de la misma entidad que esta en la escalera

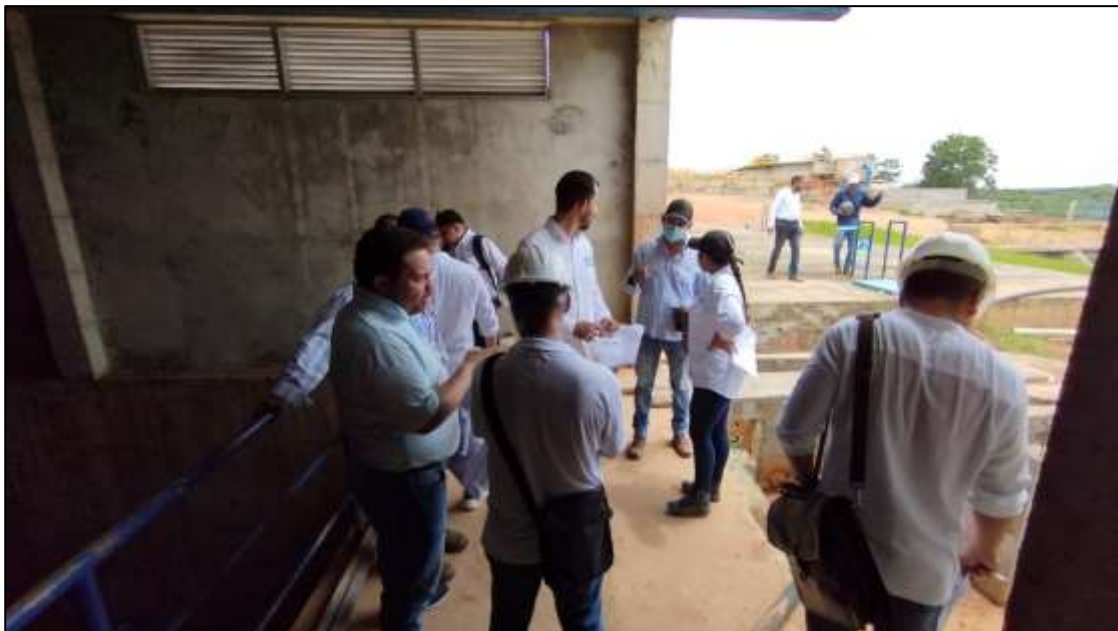
Este ítem está bastante avanzado y aunque tiene una actividad pendiente que es conectar la red de las bombas a la conducción que va hacia el municipio de Buena Vista, esto se estaba realizando durante la visita de inspección, quedando pendiente solo una cámara a la entrada de la estación de bombeo que no es contractual, por lo cual una vez más los registros de la interventoría muestran como pendientes actividades que no se van a realizar y no registra como avance actividades que si están ejecutadas debido a que el balanceo no ha sido aprobado.

Comisión técnica a la entrada de la estación de bombeo en la PTAP

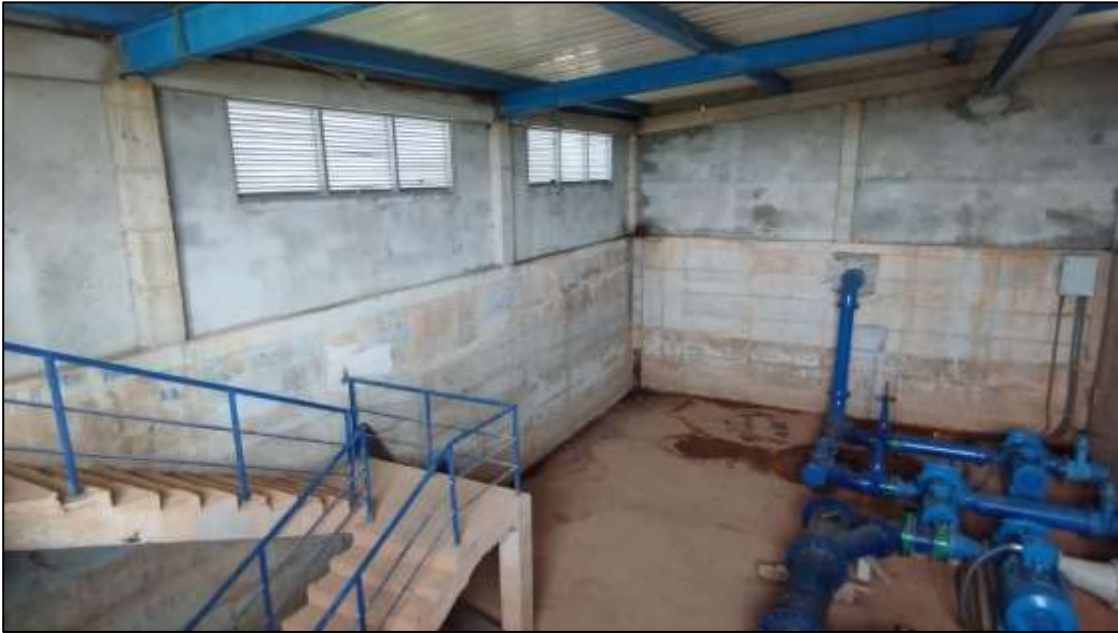
Interior de la estación de bombeo en la PTAP

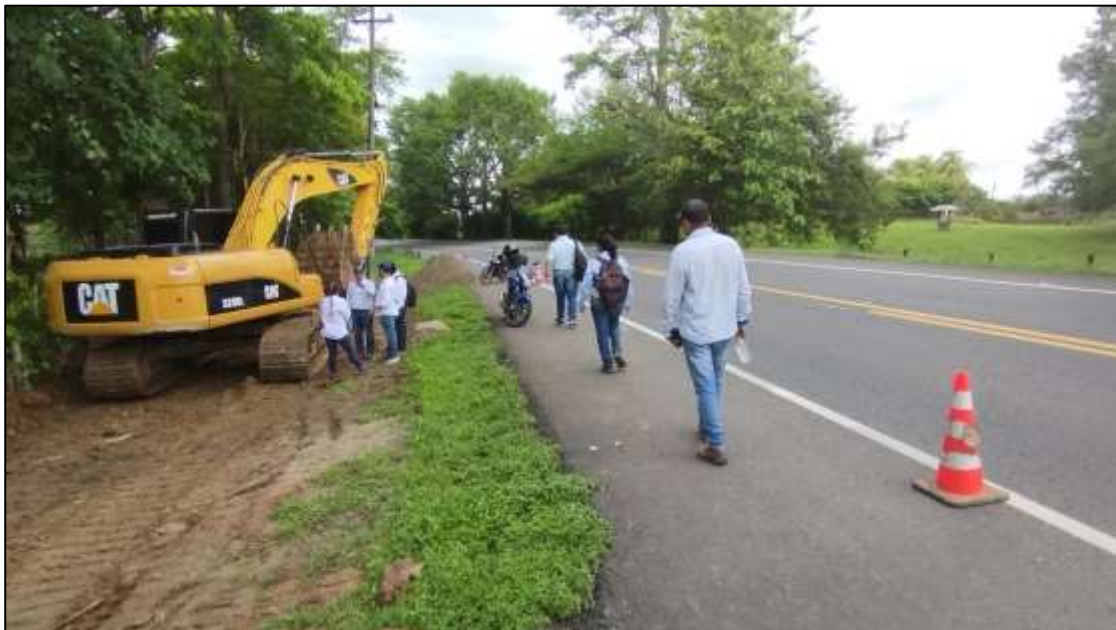
En el acta del recorrido elaborada por la entidad se indica que el contratista no realizo presencia por estar almorzando y que la maquinaria esta varada y sin personal en obra, lo cual no se acoge a la realidad, pues precisamente por ser hora de almuerzo los operarios dejan sus labores y se disponen a almorzar y a veces a dormir un poco en medio de la vegetación.

En este punto se tienen dos frentes de obra y el acta solo muestra imágenes de uno de ellos, cuando en el otro frente toda la comisión técnica estuvo presente y los trabajadores se veían descansando unos 100m adentro de la vegetación.

Imagen de la comisión técnica en el punto de trabajo sobre la red de conducción

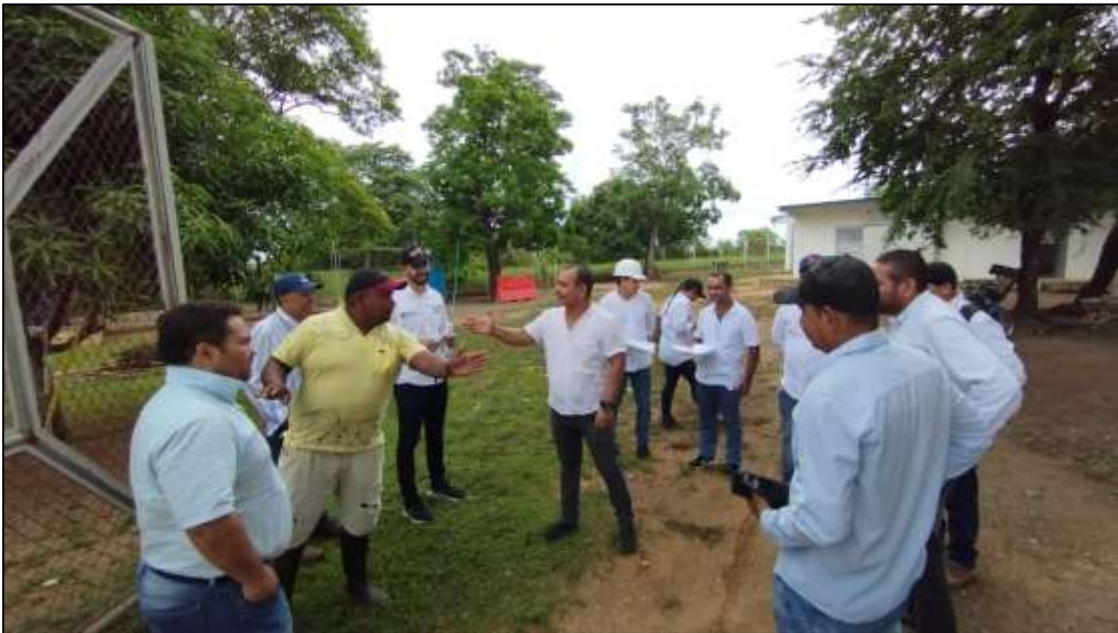
El contratista tardó unos 5 minutos en llegar a este punto pues paró a comprar agua y bebidas para hidratación y al llegar a la estación de bombeo se encontró que el celador o vigilante que en la imagen aparece de camiseta amarilla no dejó entrar a la comisión técnica pues no conocía al personal de interventoría.

Comisión técnica a la entrada de la estación de bombeo de Buena Vista – Planeta Rica

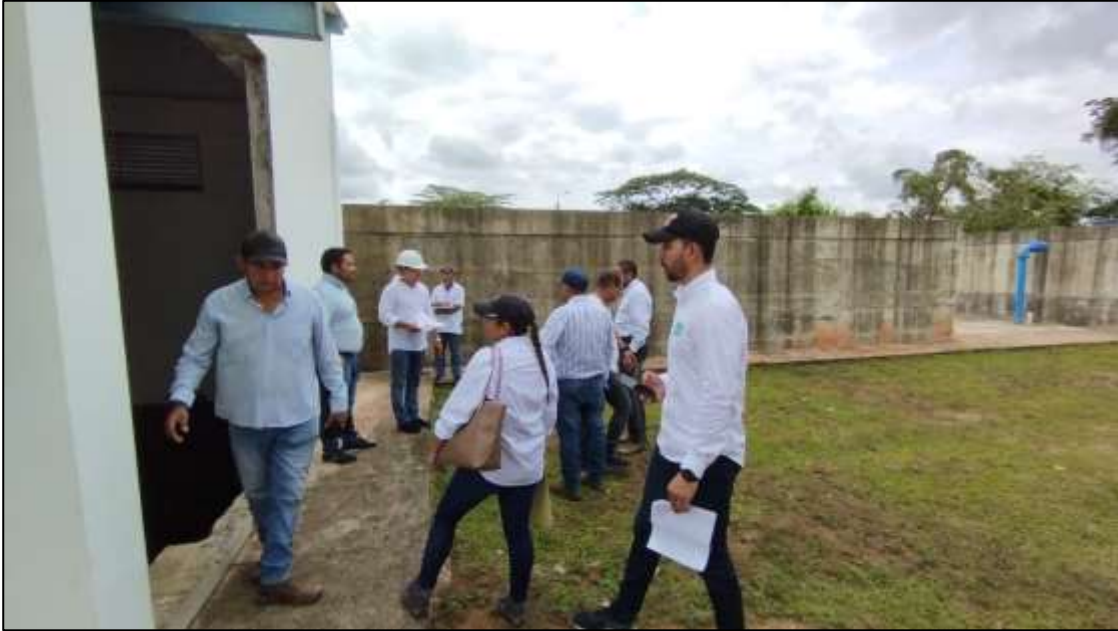
Comisión técnica revisando los tanques y los 2 cuartos de bombas de la Estación de bombeo de Buena Vista hacia Planeta Rica

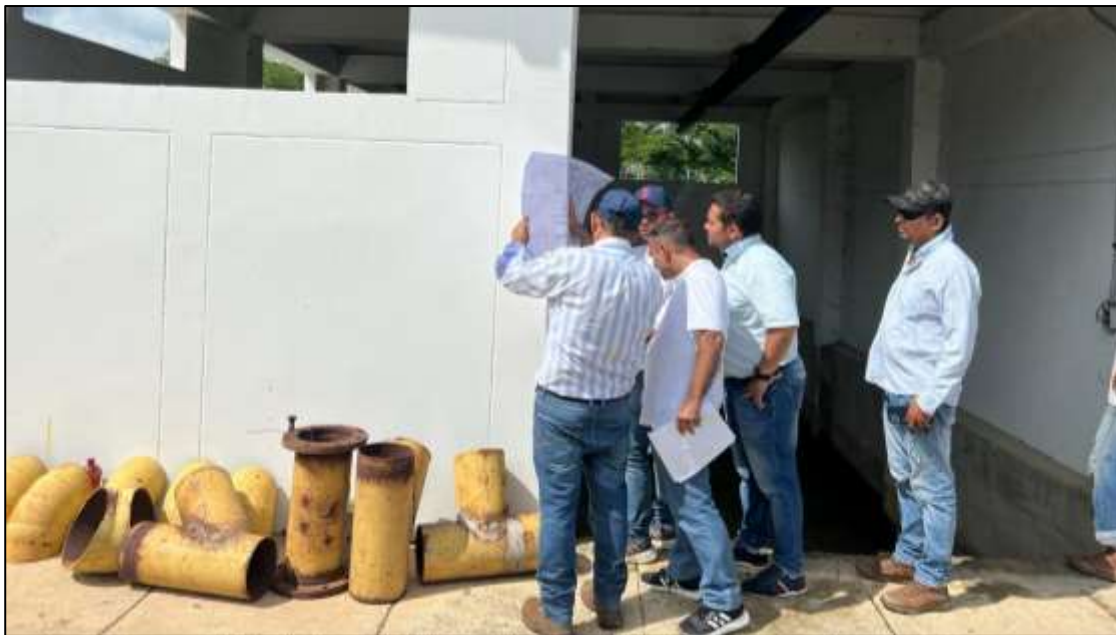
Comisión técnica revisando el cronograma en la E.B. de Planeta Rica

Se encuentran las bombas instaladas y empozamiento de agua al interior de los cuartos técnicos por falta de bomba eyectora, puerta y persianas, sin embargo, estos elementos no son contractuales y por lo tanto la obra esta ejecutada tal y como se
